Commune : **MOUNES-PROHENCoux**

Rivière : **Le Rance**

Au pont de Mounes.

Code : GTL_S_7710

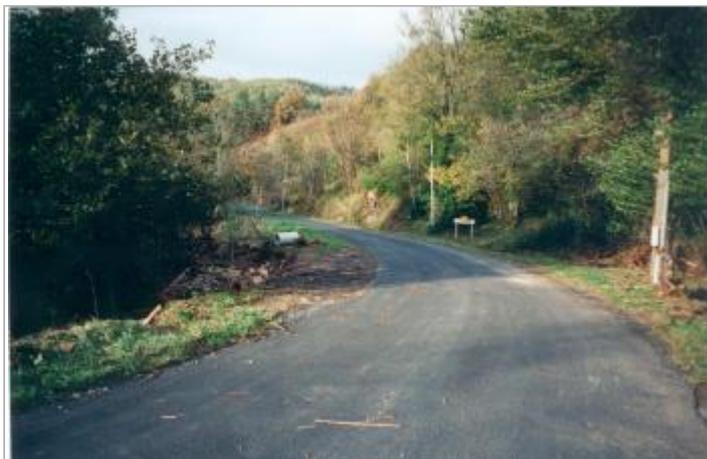
Photo du recensement d'origine. auteur photo : Klaus MARONNA

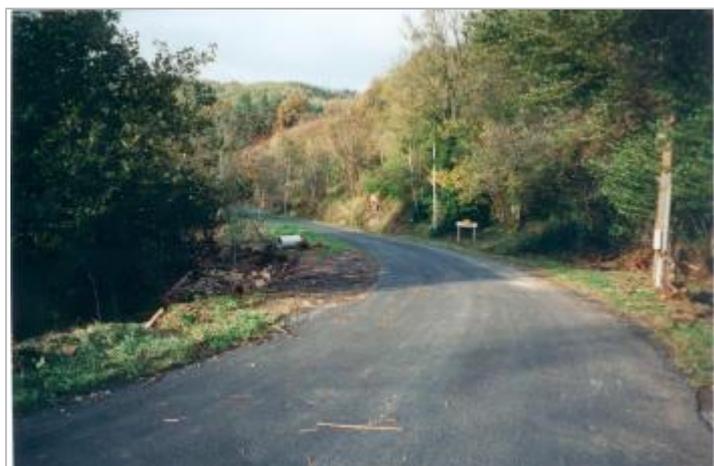
Commentaires : Vue depuis l'intersection D51/D113 sur le pont de la D113. Ce pont a été inondé comme les débris d'inondation en témoignent. Photographie prise le 22/10/1999.

Photo du recensement d'origine. auteur photo : Klaus MARONNA
