Commune : **BELMONT-SUR-RANCE**Rivière : **Le Rance****Terrain de jeu.****1** Repère(s) sur le site**GÉNÉRAL****Unité de gestion :** Garonne-Tarn-Lot**Code :** GTL\_S\_7509**Date de mise à jour :** 13/11/2017**Auteur :** SPC GTL

**GÉOLOCALISATION****Coordonnées WGS84 :** X: 2.75187490 / Y: 43.81696900**Coordonnées RGF93 (Lambert 93) :** X: 680034.95 / Y: 6302026.42**Coordonnées RGF93 (ETRS89) :** X: 2.7518749 / Y: 43.816969**Code Hydro:** O37-0400**Rive de référence:** Gauche**18 octobre 1999**

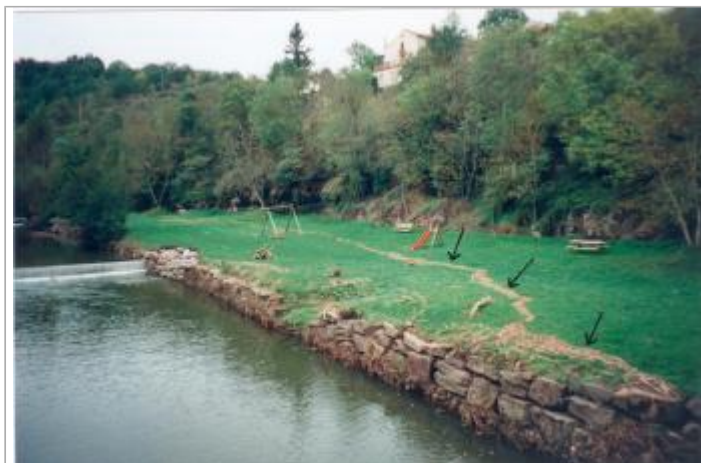
Photo du recensement d'origine. auteur photo : Klaus MARONNA

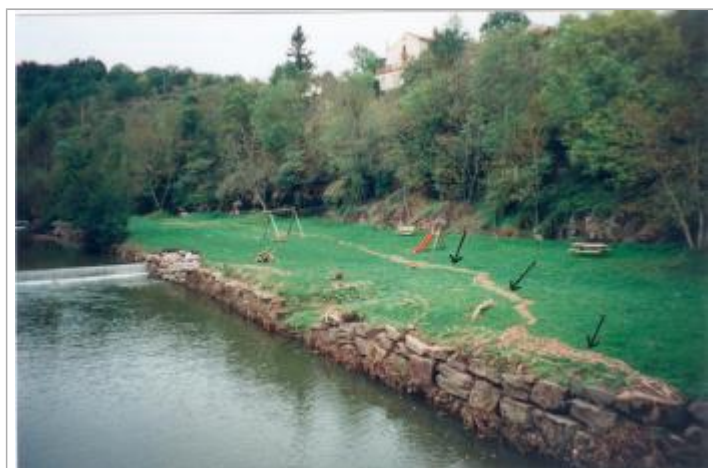
Nature de l'inondation : **Débordement de cours d'eau**Altitude calculée de l'eau : **non déterminé**Nature du repère : **Laisse d'inondation****Commentaires :** Vue depuis le pont de la D 32 vers l'amont et sur la rive gauche. On distingue une laisse de crue nette (flèches). Photographie prise le 22/10/1999.**GÉNÉRAL****Code :** GTL\_R\_4573**Date de mise à jour :****Auteur :** SPC GTL

**MARQUE****Maximum de l'inondation :** Oui**Visibilité :** Non**État du repère :** Disparu**Pérennité :** Aucune**Repère calculé :** Non**PHEC :** Non renseigné**SOURCE DE REPÉRAGE : LA CRUE DU DOURDOU ET DU RANCE-RECUEIL PHOTOGRAPHIQUE -****Type de repérage :** Campagne de terrain post-inondation**Organisme(s) :** Bureau d'études**NIVELLEMENT D'ORIGINE****Méthode :** Non renseigné**Organisme :** Inconnu**Référence nivelée :** Autre type de référence**Système altimétrique :** NGF IGN 1969 (système normal)

Photo du recensement d'origine. auteur photo : Klaus MARONNA
