Commune : BELMONT-SUR-RANCE

Rivière : Le Rance

Unité de gestion : Garonne-Tarn-Lot**Code :** GTL_S_7509**Date de mise à jour :** 13/11/2017**Auteur :** SPC GTL

Code : GTL_R_4573**Auteur :** SPC GTL**Date de mise à jour :**

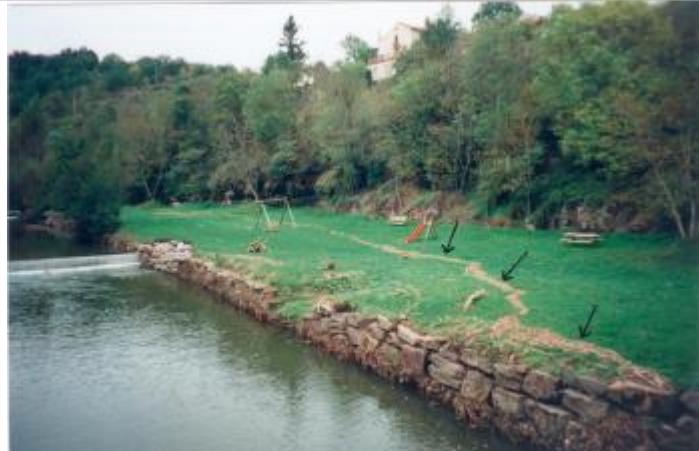
Photo du recensement d'origine. auteur photo : Klaus MARONNA

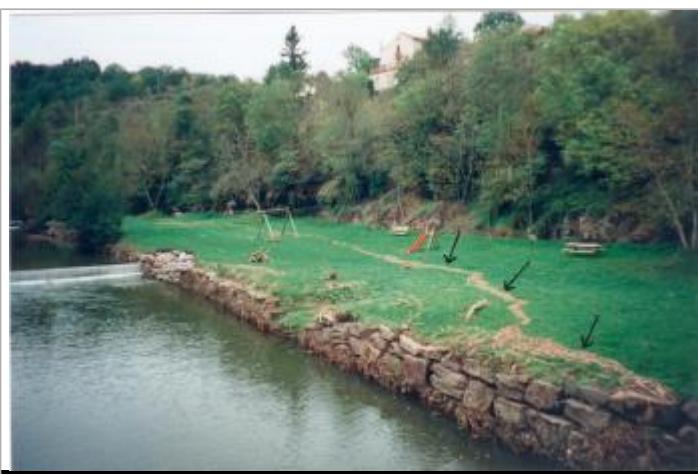
**18 Octobre 1999**Nature de l'inondation : **Débordement de cours d'eau**Altitude calculée de l'eau : **non déterminé**Nature du repère : **Laisse d'inondation****Commentaires :** Vue depuis le pont de la D 32 vers l'amont et sur la rive gauche. On distingue une laisse de crue nette (flèches). Photographie prise le 22/10/1999.

Maximum de l'inondation : Oui**Visibilité :** Non**État du repère :** Disparu**Pérennité :** Aucune**Repère calculé :** Non**PHEC :** Non renseigné

Photo du recensement d'origine. auteur photo : Klaus MARONNA
