Commune : BELMONT-SUR-RANCE

Rivière : Le Rance

Au moulin neuf- 3 km en aval de Belmont.

Code : GTL_S_7477

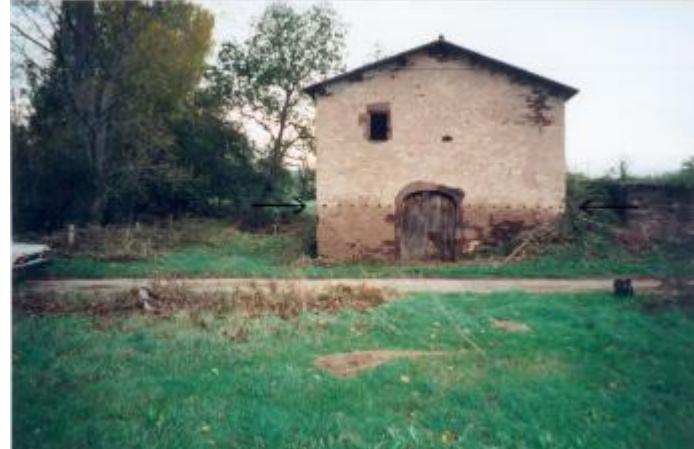
Photo du recensement d'origine. auteur photo : Klaus MARONNA

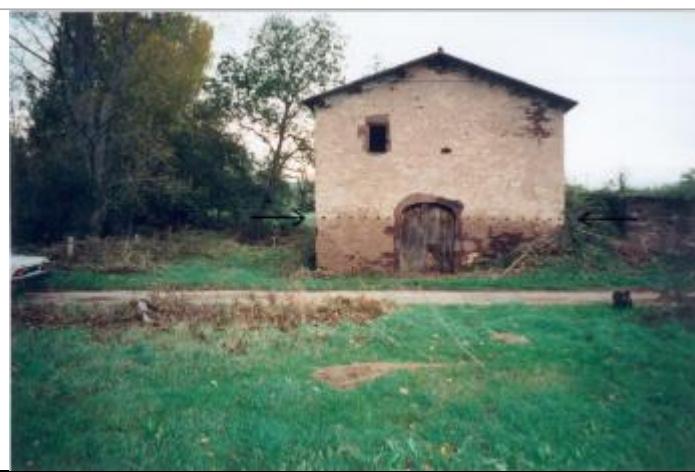
Commentaires : Vue sur un bâtiment situé du pont du Moulin Neuf. La crue a laissé une trace d'humidité relativement homogène sur le bâtiment (pointillés). Au niveau du jambage gauche de la porte elle est à 1 - 80m au-dessus du sol. Photographie prise le 22/10/1999.

Photo du recensement d'origine. auteur photo : Klaus MARONNA
