Commune : **VABRES-L'ABBAYE**Rivière : **Le Dourdou (de Camarès)****La place de la Mairie.****1** Repère(s) sur le site**GÉNÉRAL****Unité de gestion :** Garonne-Tarn-Lot**Code :** GTL\_S\_7660**Date de mise à jour :** 06/11/2017**Auteur :** SPC GTL

**GÉNÉRAL****Code :** GTL\_R\_4584**Date de mise à jour :****Auteur :** SPC GTL

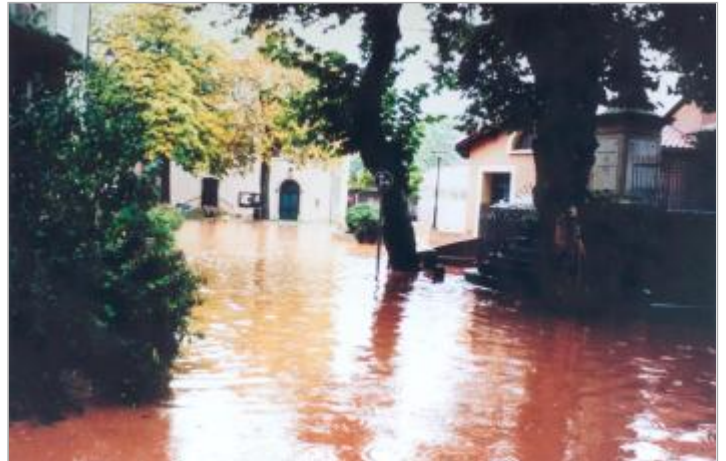
Photo du recensement d'origine. auteur photo : Klaus MARONNA

**Commentaires :** la vue représente la place de la Mairie - inondée par des eaux non torrentielles: la digue (au fond à droite) s'est révélée insuffisante à cette occasion. Le Dourdou - invisible sur la photographie - coule à droite derrière les bâtiments. Source: Le Progrès St Affricain.

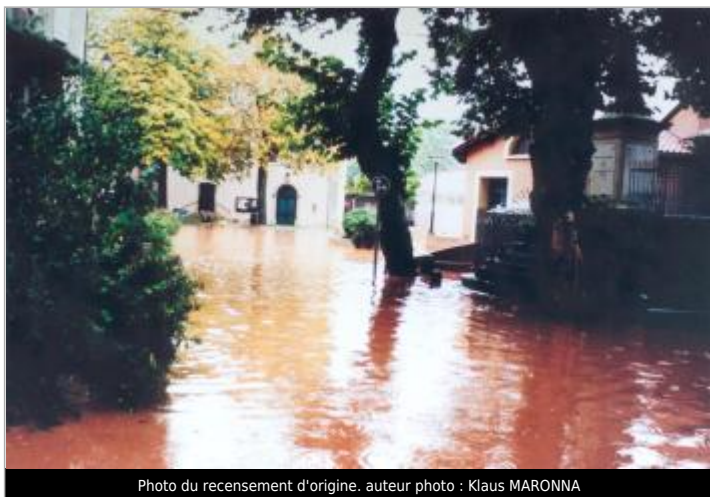
Photo du recensement d'origine. auteur photo : Klaus MARONNA
