Commune : **LACABAREDE****Rue de la mairie**Rivière : **Le Thoré****1**Repère(s) sur
le site**GÉNÉRAL****Unité de gestion :** Garonne-Tarn-Lot**Code :** GTL_S_7376**Date de mise à jour :** 25/08/2016**Auteur :** SPC GTL

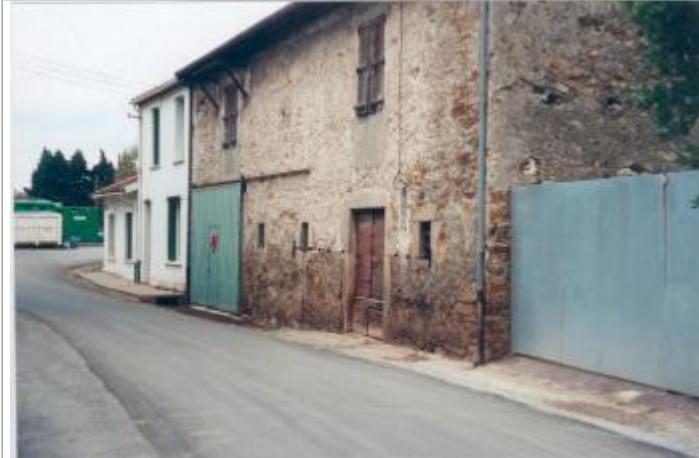
Photo du recensement d'origine. auteur photo : Klaus MARONNA

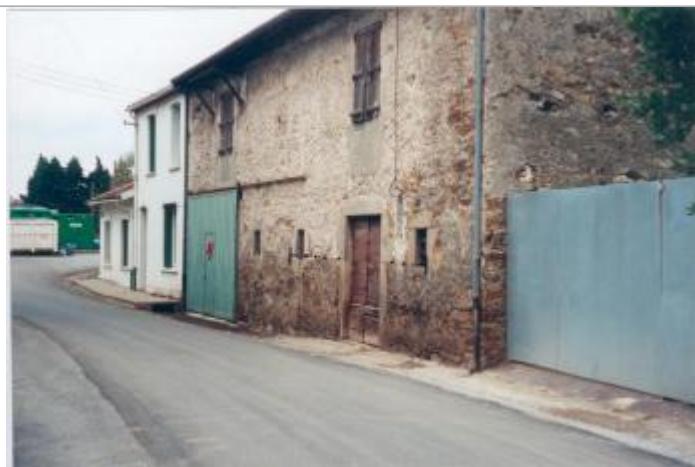
**13 Novembre 1999**Nature de l'inondation : **Débordement de cours d'eau**Altitude calculée de l'eau : **non déterminé**Nature du repère : **Laisse d'inondation****Commentaires :** Entre les fenêtres de part et d'autre de la porte de la porte en bois - la crue a laissé un trace d'humidité homogène sur le mur (pointillés). Au niveau du jambage gauche de cette porte - la crue a dépassé le seuil de la porte de 1 - 37m. Photographie prise le 28/11/1999.**GÉNÉRAL****Code :** GTL_R_4596**Auteur :** SPC GTL**Date de mise à jour :**

Photo du recensement d'origine. auteur photo : Klaus MARONNA
