Commune : **LABRUGUIERE**Rivière : **Le Thoré****Maison accolée au pont- face amont.****3**

**GÉNÉRAL****Unité de gestion :** Garonne-Tarn-Lot**Code :** GTL\_S\_7066**Date de mise à jour :** 07/11/2017**Auteur :** SPC GTL

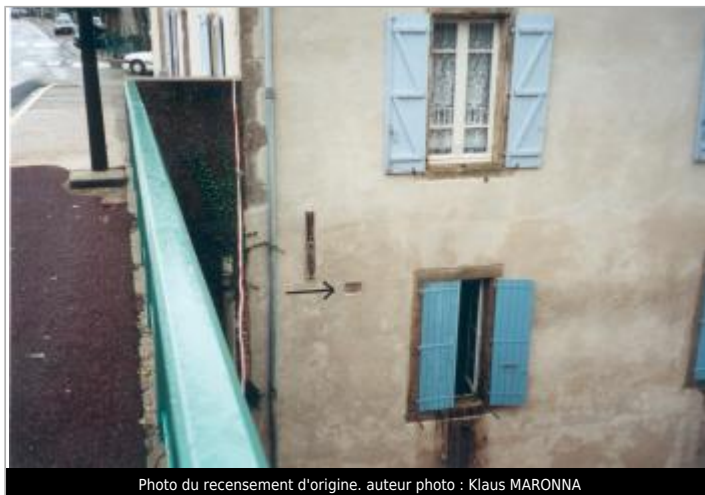
Photo du recensement d'origine. auteur photo : Klaus MARONNA

**Commentaires :** La flèche indique un repère de la crue de 1930. A cet endroit - la crue de 1999 a dépassé ce repère d'un mètre environ. Elle a laissé une trace d'humidité non homogène sur cette maison. Photographie prise el 20/11/1999.

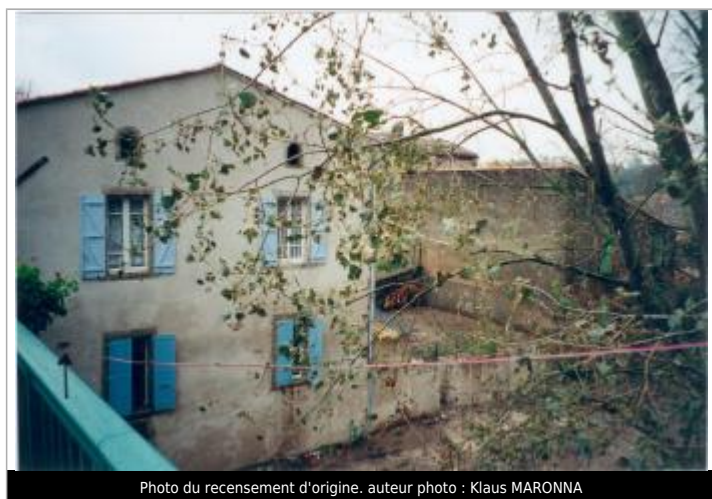
**MARQUE****Maximum de l'inondation :** Oui**Visibilité :** Non**État du repère :** Disparu**Pérennité :** Aucune**Repère calculé :** Non**PHEC :** Non renseigné**SOURCE DE REPÉRAGE : LA CRUE DU THORÉ DU 13/11/1999- RECUEIL PHOTOGRAPHIQUE. -****Type de repérage :** Campagne de terrain post-inondation**Organisme :** Bureau d'études**NIVELLEMENT D'ORIGINE****Méthode :** Non renseigné**Organisme :** Inconnu**Référence nivelée :** Autre type de référence**Système altimétrique :** NGF IGN 1969 (système normal)

Photo du recensement d'origine. auteur photo : Klaus MARONNA
