Commune : **LABRUGUIERE**

Rivière : **Le Thoré**

## Maison entre le pont et la station d'épuration.

**Code :** GTL\_S\_7053

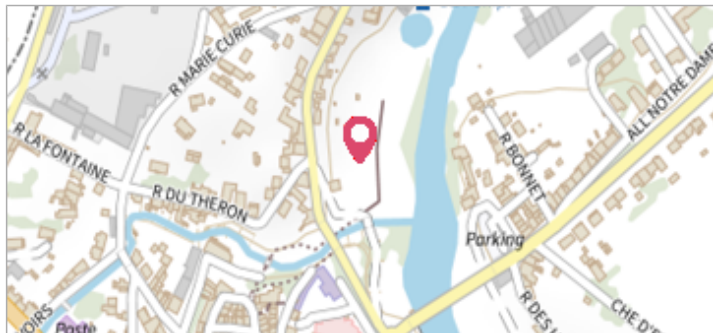
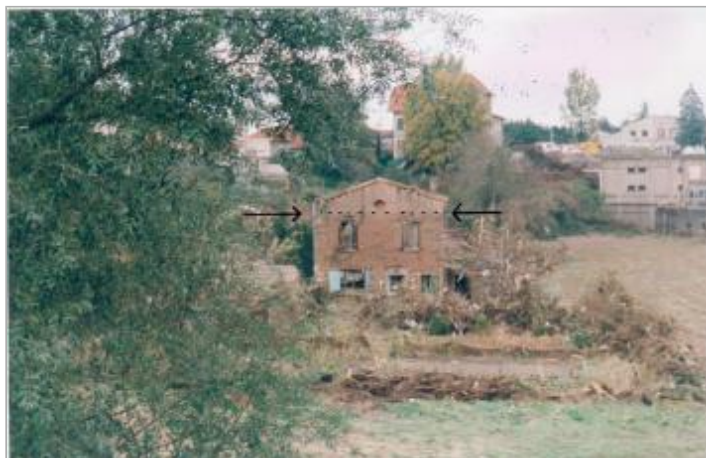
Photo du recensement d'origine. auteur photo : Klaus MARONNA

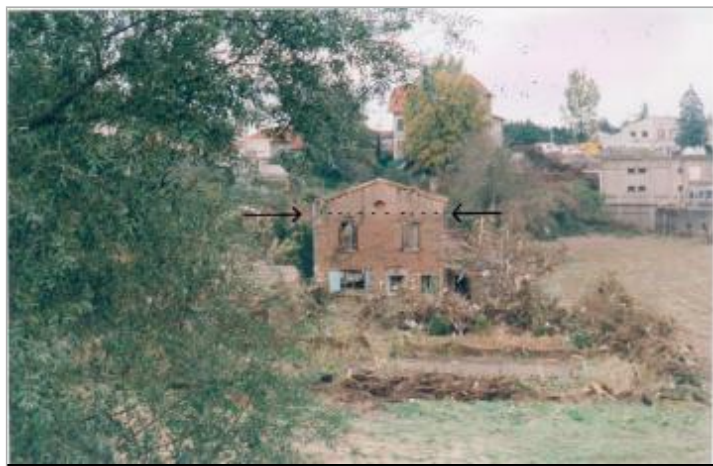
Nature du repère : **Laisse d'inondation**

**Commentaires :** La crue a laissé une trace d'humidité homogène sur le bâtiment (pointillés). Photographie prise le 15/11/1999 par la DIREN-Midi-Pyrénées.

**État du repère :** Disparu
