Commune : LABRUGUIERE

Rivière : Le Thoré

GÉNÉRAL

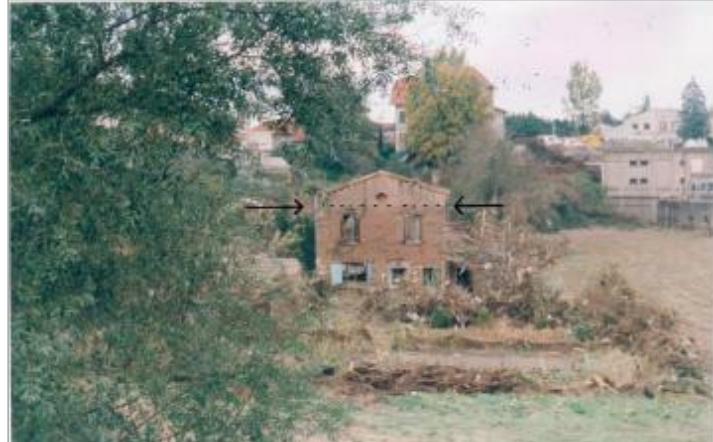
Photo du recensement d'origine. auteur photo : Klaus MARONNA

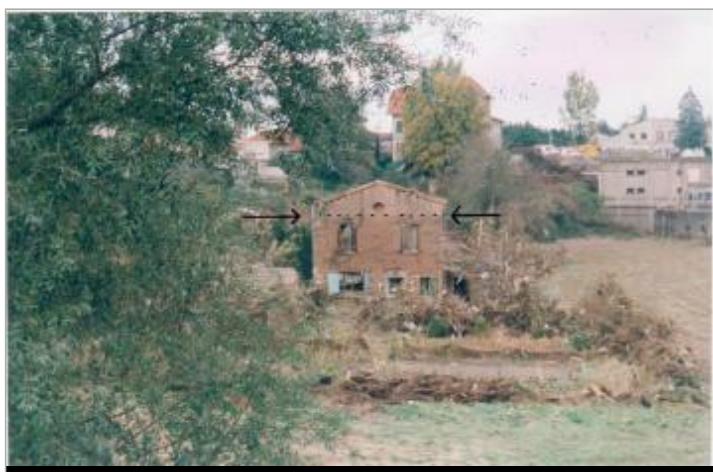
**13 Novembre 1999**Nature de l'inondation : **Débordement de cours d'eau**Altitude calculée de l'eau : **non déterminé**Nature du repère : **Laisse d'inondation****Commentaires :** La crue a laissé une trace d'humidité homogène sur le bâtiment (pointillés). Photographie prise le 15/11/1999 par la DIREN-Midi-Pyrénées.

Maximum de l'inondation : Oui**Visibilité :** Non**État du repère :** Disparu**Pérennité :** Aucune**Repère calculé :** Non**PHEC :** Non renseigné

Photo du recensement d'origine. auteur photo : Klaus MARONNA
