Commune : **LACABAREDE**

Rivière : **Le Thoré**

## Rue de la Mairie

**Code :** GTL\_S\_7383

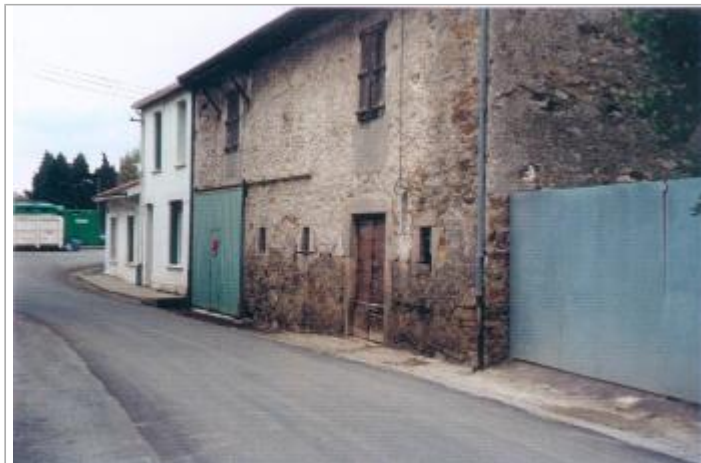
Photo du recensement d'origine. auteur photo : Klaus MARONNA
