Commune : **LEZAT-SUR-LEZE**Rivière : **La Lèze****Centre commercial- magasin Champion****2** Repère(s) sur le site**GÉNÉRAL****Unité de gestion :** Garonne-Tarn-Lot**Code :** GTL_S_4378**Date de mise à jour :** 25/08/2016**Auteur :** SPC GTL

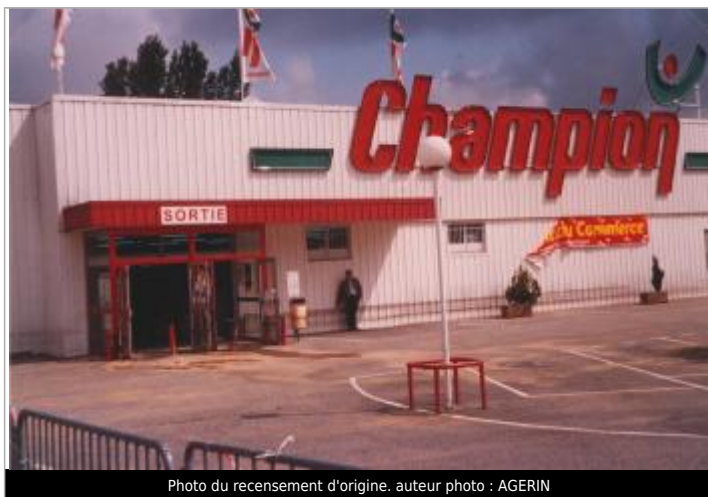
**10 Juin 2000**Nature de l'inondation : **Débordement de cours d'eau**Altitude calculée de l'eau : **non déterminé**Nature du repère : **Non renseigné****Commentaires :** Laisse de crue sur le mur du magasin Champion.**GÉNÉRAL****Code :** GTL_R_4744**Date de mise à jour :****Auteur :** SPC GTL

MARQUE**Maximum de l'inondation :** Oui**Visibilité :** Non**État du repère :** Disparu**Pérennité :** Aucune**Repère calculé :** Non**PHEC :** Non**SOURCE DE REPÉRAGE : RECENSEMENT SSV PAPI 2020-2023 -****Type de repérage :** Contribution spontanée web ou smartphone**Organisme :** AGERIN Syndicat Rivières Salat-Volp**NIVELLEMENT D'ORIGINE****Méthode :** Non renseigné**Organisme :** Inconnu**Référence nivelée :** Autre type de référence**Système altimétrique :** NGF IGN 1969 (système normal)**Différence entre le niveau d'eau et la référence (en m) :** 0.800 m

Photo du recensement d'origine. auteur photo : AGERIN
