Commune : **LAMAGISTERE**Rivière : **La Garonne****7 rue Sadi Carnot****1** Repère(s) sur le site**GÉNÉRAL****Unité de gestion :** Garonne-Tarn-Lot**Code :** GTL_S_2593**Date de mise à jour :** 28/04/2020**Auteur :** SPC GTL

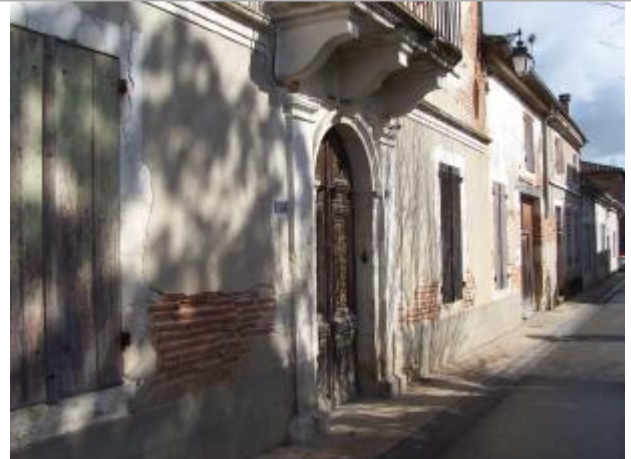
Photo du recensement d'origine. auteur photo : Risque et Territoire

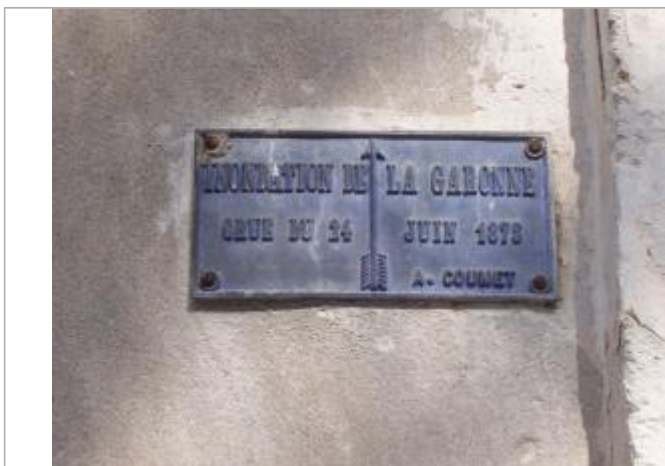
MARQUE**Maximum de l'inondation :** Oui**Visibilité :** Oui**État du repère :** Bon**Pérennité :** Longue**Repère calculé :** Non**PHEC :** Oui**SOURCE DE REPÉRAGE : RECUEIL DE PHOTOGRAPHIES ET REPÈRES DE CRUE -****Type de repérage :** Campagne de terrain post-inondation**Organisme :** Bureau d'études**NIVELLEMENT D'ORIGINE****Méthode :** Non renseigné**Organisme :** Inconnu**Référence nivelée :** Autre type de référence**Système altimétrique :** NGF IGN 1969 (système normal)**Différence entre le niveau d'eau et la référence (en m) :** 2.100 m

Photo du recensement d'origine. auteur photo : Risque et Territoire
