Commune : **MIRANDE**Rivière : **La Baïse****Pont portant la station SAC.****2** Repère(s) sur le site**GÉNÉRAL****Unité de gestion :** Garonne-Tarn-Lot**Code :** GTL\_S\_1312**Date de mise à jour :** 25/08/2016**Auteur :** SPC GTL

**GÉOLOCALISATION****Coordonnées WGS84 :** X: 0.41209700 / Y: 43.51580000**Coordonnées RGF93 (Lambert 93) :** X: 490708.11 / Y: 6271954.48**Coordonnées RGF93 (ETRS89) :** X: 0.412097 / Y: 43.5158**Code Hydro:** O6--0290 **Rive de référence:** Gauche**11 Juin 2000**

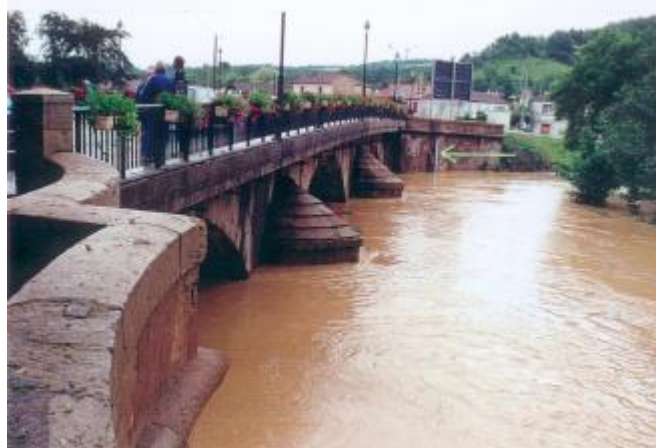
Photo du recensement d'origine. auteur photo : Klaus MARONNA

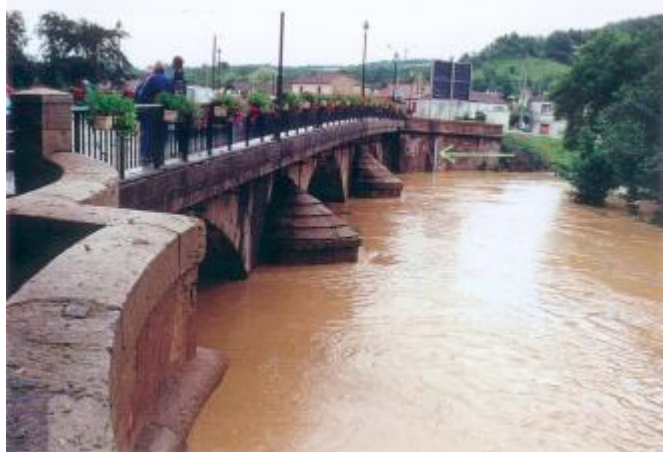
Nature de l'inondation : **Débordement de cours d'eau**Altitude calculée de l'eau : **non déterminé**Nature du repère : **Photographie****Commentaires :** Vue sur la face amont du pont. En rive droite on distingue l'échelle (flèche). La photographie a été prise vers 13 heures - au maximum de la crue (4 - 35m à l'échelle). Source: mairie de Mirande.**GÉNÉRAL****Code :** GTL\_R\_4790**Date de mise à jour :****Auteur :** SPC GTL

Photo du recensement d'origine. auteur photo : Klaus MARONNA
