Commune : **MIRANDE**Rivière : **La Baïse****Pont portant la station SAC.****2** Repère(s) sur le site**GÉNÉRAL****Unité de gestion :** Garonne-Tarn-Lot**Code :** GTL\_S\_1312**Date de mise à jour :** 25/08/2016**Auteur :** SPC GTL

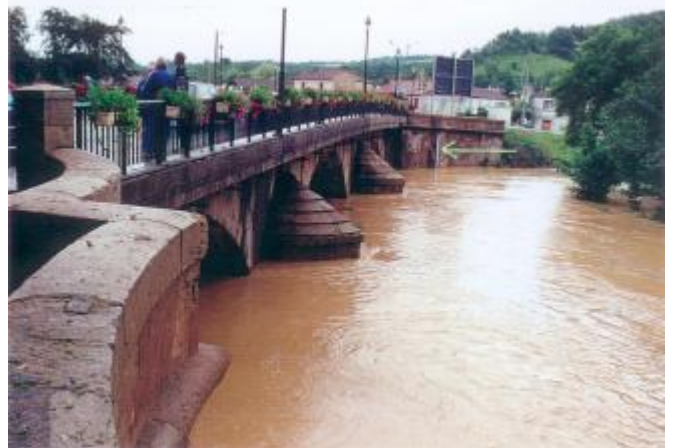
Photo du recensement d'origine. auteur photo : Klaus MARONNA

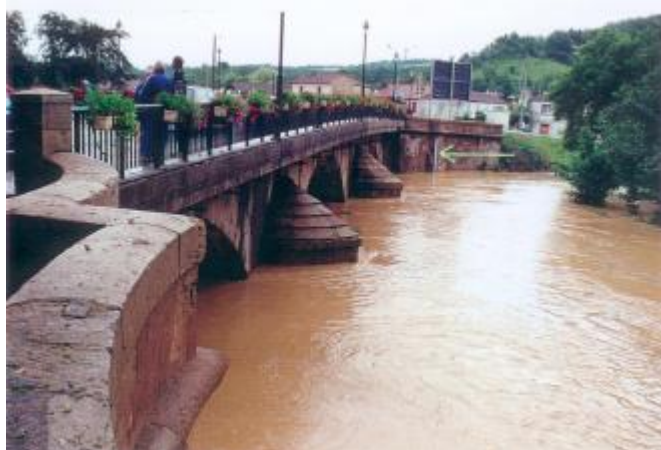
**11 Juin 2000**Nature de l'inondation : **Débordement de cours d'eau**Altitude calculée de l'eau : **non déterminé**Nature du repère : **Photographie****Commentaires :** Vue sur la face amont du pont. En rive droite on distingue l'échelle (flèche). La photographie a été prise vers 13 heures - au maximum de la crue (4 - 35m à l'échelle). Source: mairie de Mirande.**GÉNÉRAL****Code :** GTL\_R\_4790**Date de mise à jour :****Auteur :** SPC GTL

Photo du recensement d'origine. auteur photo : Klaus MARONNA
