Commune : **VERDUN-SUR-GARONNE**Rivière : **La Garonne****Echelle de la station SAC.****1** Repère(s) sur le site**GÉNÉRAL****Unité de gestion :** Garonne-Tarn-Lot**Code :** GTL\_S\_3786**Date de mise à jour :** 25/08/2016**Auteur :** SPC GTL

**GÉNÉRAL****Code :** GTL\_R\_4808**Date de mise à jour :****Auteur :** SPC GTL

**SOURCE DE REPÉRAGE :** LA CRUE DE 11/06/2000 DE LA GARONNE- L'ARIZE- LA LÈZE- LA SAVE, RECUEIL PHOTOGRAPHIQUE. -

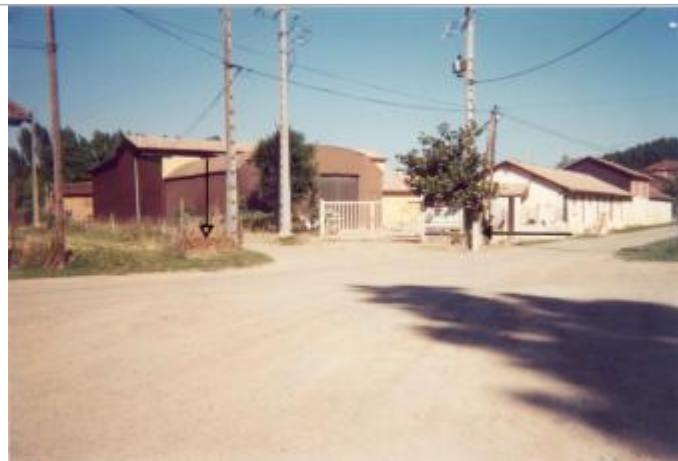
Photo du recensement d'origine. auteur photo : Klaus MARONNA

**Commentaires :** Photographie prise le 18/06/2000. Vue vers l'amont sur l'élément de l'échelle de 5 - 30m à 6 - 50m (flèche pleine). A gauche dans le grillage - on aperçoit des débris déposés par la crue (flèche creuse). Avec 6 - 34m à l'échelle de Verdun - la crue du 11/06/2000 avoisine une période de retour de 30 ans.

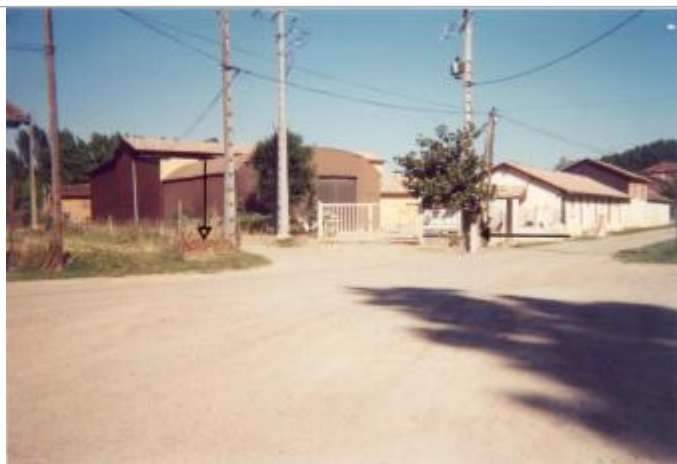
Photo du recensement d'origine. auteur photo : Klaus MARONNA
