Commune : **AIGUILLON**Rivière : **La Garonne**

## Rébéquet

## 23 Juin 1875

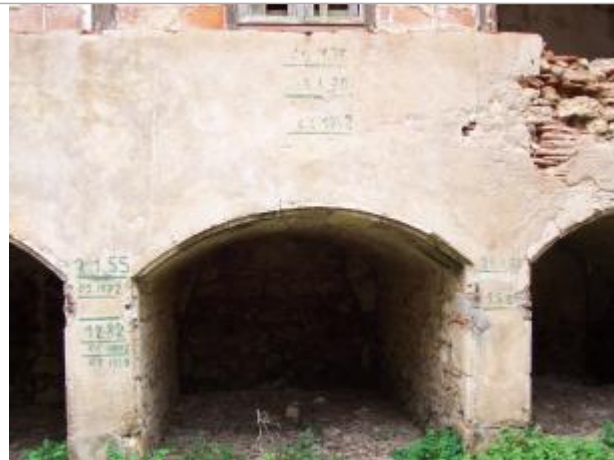
**Commentaires :** Présence de trait de crue pour les crues de 1875 - 1930 - 1952 - 1955 - 1972 - 1982 - 1992 - 1969 - 1981 et 2003.

Le 06/02/2003 la hauteur d'eau était de 1.23m par rapport au sol, le 19/12/1981 la hauteur était de 1.40m, le 02/02/1952 la hauteur était de 2.38m, le 03/03/1930 la hauteur était de 2.64m et le 23/06/1875 la hauteur était de 2.86m.

Photo du recensement d'origine. auteur photo : Risque et Territoire

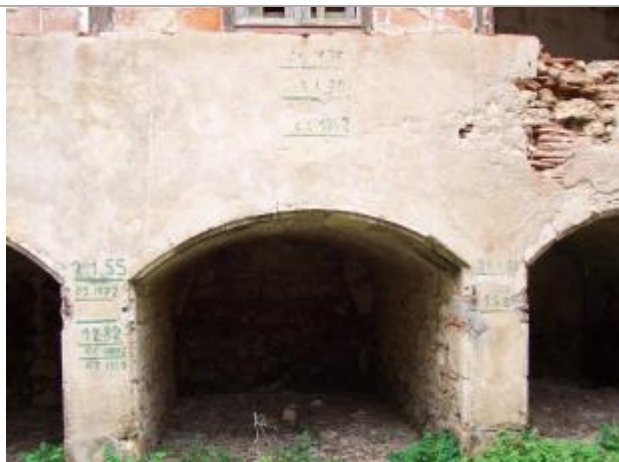
Nature de l'inondation : **Débordement de cours d'eau**Altitude calculée de l'eau : **non déterminé**Nature du repère : **Marque peinture ou encre**

**Maximum de l'inondation :** Oui**Visibilité :** Oui**État du repère :** Mauvais**Pérennité :** Aucune**Repère calculé :** Non**PHEC :** Non renseigné

**Méthode :** Non renseigné**Organisme :** Inconnu**Référence nivelée :** Autre type de référence**Système altimétrique :** NGF IGN 1969 (système normal)**Différence entre le niveau d'eau et la référence (en m) :** 2.860 m

Photo du recensement d'origine. auteur photo : Risque et Territoire
