Commune : **CASTELFERRUS**Rivière : **La Garonne****Station de Pompage.****1** Repère(s) sur le site**GÉNÉRAL****Unité de gestion :** Garonne-Tarn-Lot**Code :** GTL\_S\_3390**Date de mise à jour :** 25/08/2016**Auteur :** SPC GTL

**GÉNÉRAL****Code :** GTL\_R\_4820**Date de mise à jour :****Auteur :** SPC GTL

**SOURCE DE REPÉRAGE : LA CRUE DE 11/06/2000 DE LA GARONNE- L'ARIZE- LA LÈZE- LA SAVE, RECUEIL PHOTOGRAPHIQUE. -**

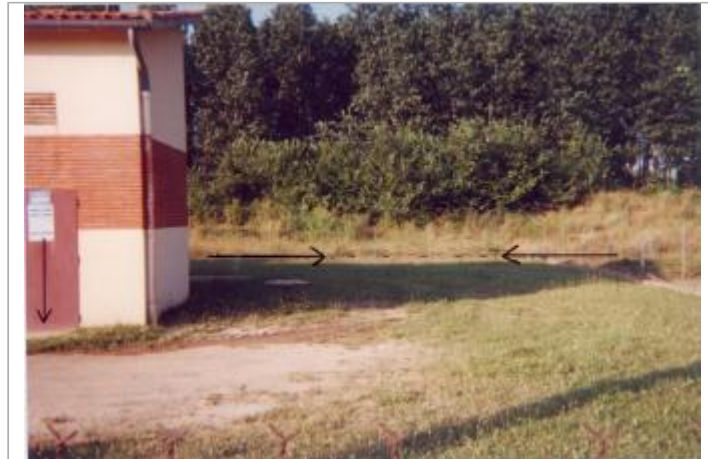
Photo du recensement d'origine. auteur photo : Klaus MARONNA

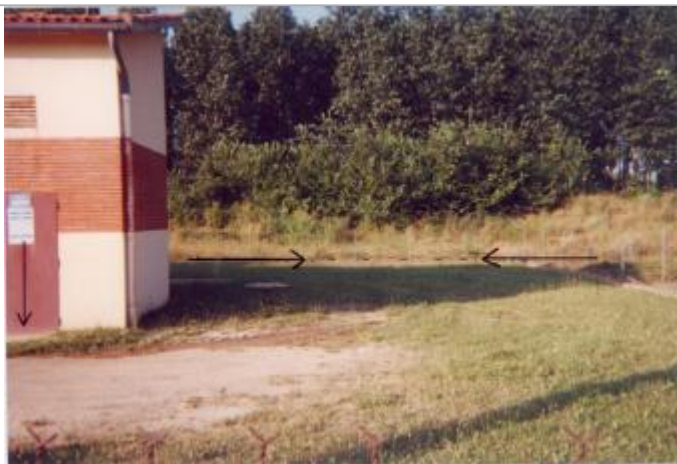
**Commentaires :** Photographie prise le 20/06/2000. Vue sur le bâtiment et vers la Garonne. Au centre - on distingue des débris déposés par la crue dans le grillage (tirets). A gauche - sur la porte - apparaît une trace peu nette (flèche).

**MARQUE****Maximum de l'inondation :** Oui**Visibilité :** Non**État du repère :** Disparu**Pérennité :** Aucune**Repère calculé :** Non**PHEC :** Non renseigné

Photo du recensement d'origine. auteur photo : Klaus MARONNA
