Commune : **LE MAS-D'AZIL**Rivière : **L' Arize****A Castagnes- camping- 1 km en aval du Mas-d'Azil.****1**Repère(s) sur
le site**GÉNÉRAL****Unité de gestion :** Garonne-Tarn-Lot**Code :** GTL_S_4606**Date de mise à jour :** 25/08/2016**Auteur :** SPC GTL

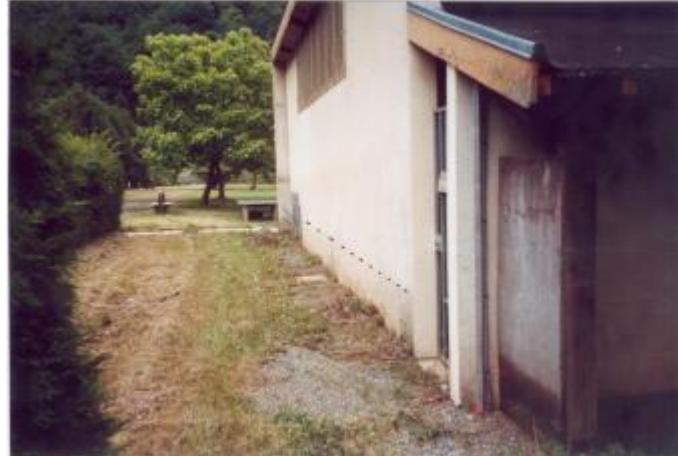
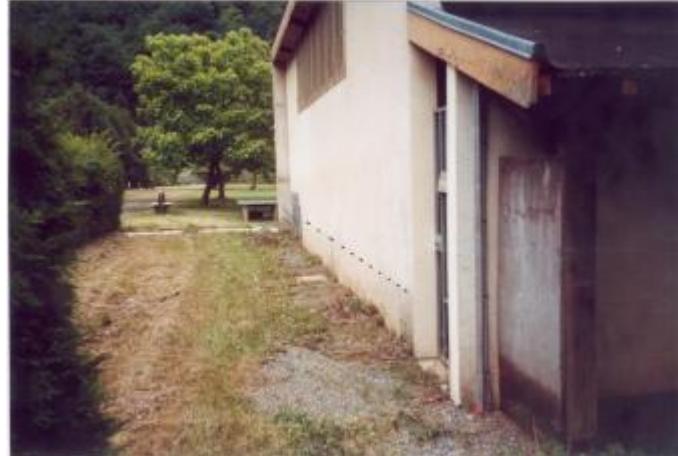
Photo du recensement d'origine. auteur photo : Klaus MARONNA

**11 Juin 2000**Nature de l'inondation : **Débordement de cours d'eau****Altitude calculée de l'eau : non déterminé**Nature du repère : **Laisse d'inondation****Commentaires :** Photographie prise le 12/06/2000. Sur le bâtiment des sanitaires on distingue une trace d'humidité homogène (pointillé). Au niveau de la porte elle est à 0 - 52m du sol. Le camping a été entièrement submergé - excepté le secteur du bâtiment d'accueil.**GÉNÉRAL****Code :** GTL_R_4827**Auteur :** SPC GTL**Date de mise à jour :**

MARQUE**Maximum de l'inondation :** Oui**Visibilité :** Non**État du repère :** Disparu**Pérennité :** Non renseigné**Repère calculé :** Non**PHEC :** Non renseigné**SOURCE DE REPÉRAGE : LA CRUE DE 11/06/2000 DE LA GARONNE- L'ARIZE- LA LÈZE- LA SAVE, RECUEIL PHOTOGRAPHIQUE. -****Type de repérage :** Campagne de terrain post-inondation
Organisme : Bureau d'études**NIVELLEMENT D'ORIGINE****Méthode :** Non renseigné**Organisme :** Inconnu**Référence nivélée :** Autre type de référence**Système altimétrique :** NGF IGN 1969 (système normal)**Différence entre le niveau d'eau et la référence (en m) :** 0.520 m
