Commune : **LES BORDES-SUR-ARIZE** | Rivière : **L' Arize**

**En amont du pont**

**GÉNÉRAL**

Unité de gestion : Garonne-Tarn-Lot  
 Code : GTL\_S\_4506      Date de mise à jour : 25/10/2017  
 Auteur : SPC GTL

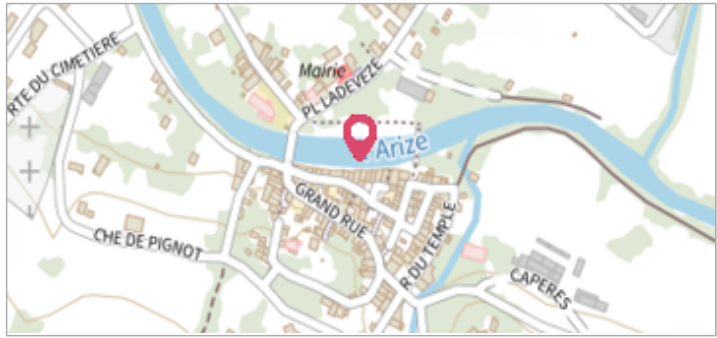
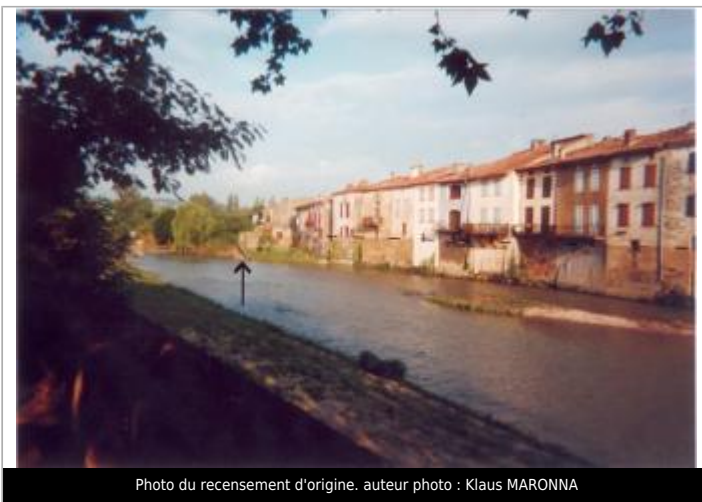
**11 Juin 2000**      Altitude calculée de l'eau : **non déterminé**

Nature de l'inondation : **Débordement de cours d'eau**      Nature du repère : **Laisse d'inondation**

**Commentaires** : Photographie prise le 14/06/2000. Vue depuis le pont sur la rive gauche et vers l'amont. La crue a laissé une trace d'humidité homogène sur les bâtiments (tirets). On distingue difficilement le tablier emporté de la passerelle (flèche) figurant sur la fiche précédente.
