Commune: LES BORDES-SUR-ARIZE

## En amont du pont

Code: GTL\_S\_4506 Date de mise à jour: 25/10/2017

Rivière : L' Arize

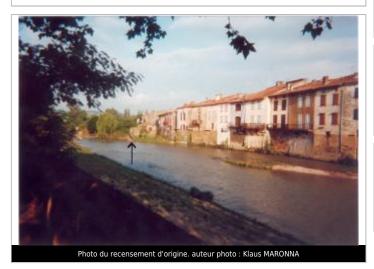
Nature du repère : Laisse d'inondation

**Commentaires :** Photographie prise le 14/06/2000. Vue depuis le pont sur la rive gauche et vers l'amont. La crue a laissé une trace d'humidité homogène sur les bâtiments (tirets). On distingue difficilement le tablier emporté de la passerelle (flèche) figurant sur la fiche précédente.
