Commune : **LES BORDES-SUR-ARIZE**

Rivière : **L' Arize**

En amont du pont

Code : GTL_S_4506

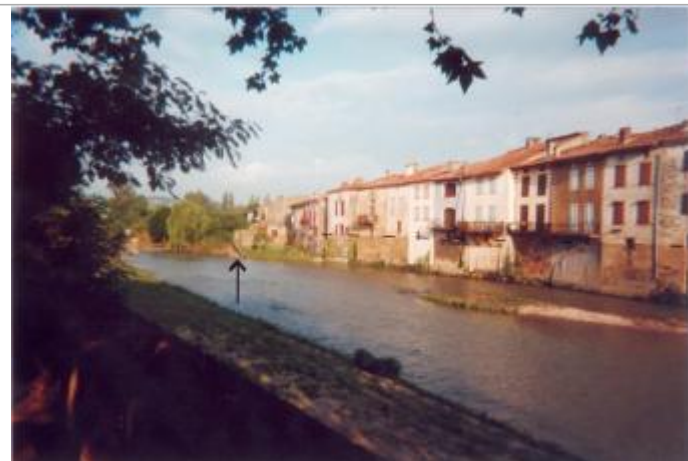
Photo du recensement d'origine. auteur photo : Klaus MARONNA

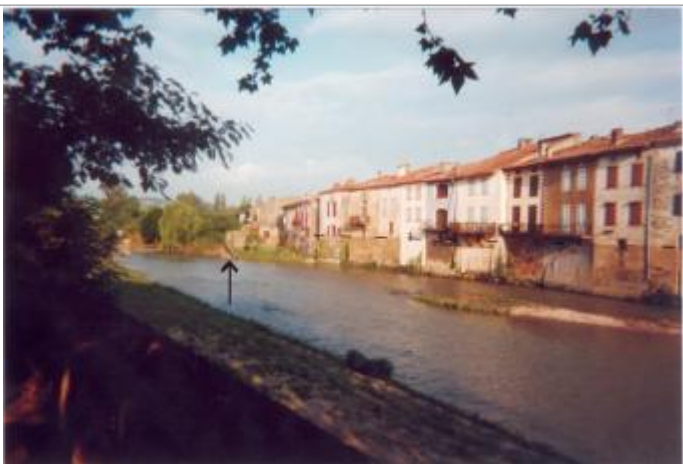
Commentaires : Photographie prise le 14/06/2000. Vue depuis le pont sur la rive gauche et vers l'amont. La crue a laissé une trace d'humidité homogène sur les bâtiments (tirets). On distingue difficilement le tablier emporté de la passerelle (flèche) figurant sur la fiche précédente.

Photo du recensement d'origine. auteur photo : Klaus MARONNA
