Commune : LES BORDES-SUR-ARIZE

En amont du pont

Rivière : L' Arize

Unité de gestion : Garonne-Tarn-Lot**Code :** GTL_S_4506**Date de mise à jour :** 25/10/2017**Auteur :** SPC GTL

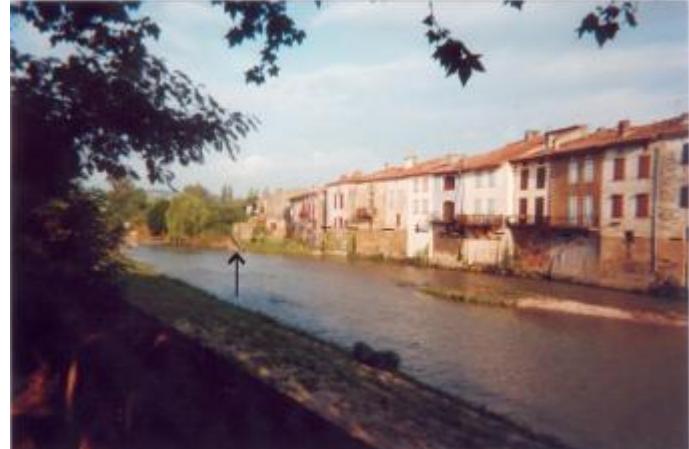
Photo du recensement d'origine. auteur photo : Klaus MARONNA

**11 Juin 2000**Nature de l'inondation : **Débordement de cours d'eau**Altitude calculée de l'eau : **non déterminé**Nature du repère : **Laisse d'inondation****Commentaires :** Photographie prise le 14/06/2000. Vue depuis le pont sur la rive gauche et vers l'amont. La crue a laissé une trace d'humidité homogène sur les bâtiments (tirets). On distingue difficilement le tablier emporté de la passerelle (flèche) figurant sur la fiche précédente.

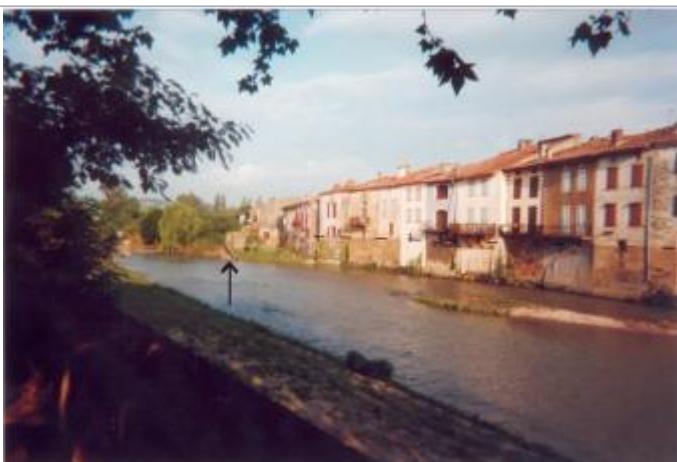
Photo du recensement d'origine. auteur photo : Klaus MARONNA
