Commune : **DAUMAZAN-SUR-ARIZE** | Rivière : **L' Arize**

100m en amont du pont.

Unité de gestion : Garonne-Tarn-Lot
 Code : GTL_S_4013 Date de mise à jour : 25/10/2017
 Auteur : SPC GTL

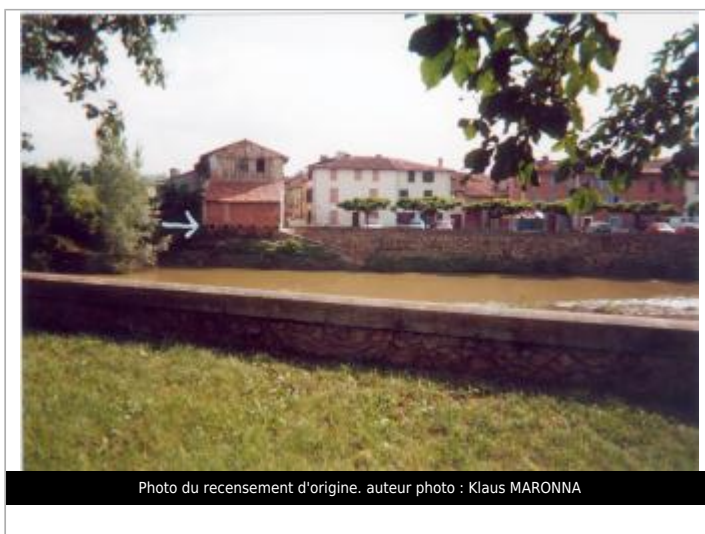
Commentaires : Photographie prise le 14/06/2000. Vue sur la rive gauche. La crue a laissé une trace d'humidité homogène sur le bâtiment en briques (pointillés). Le parking à droite de ce bâtiment - ainsi que les maisons derrière - ont été inondés.

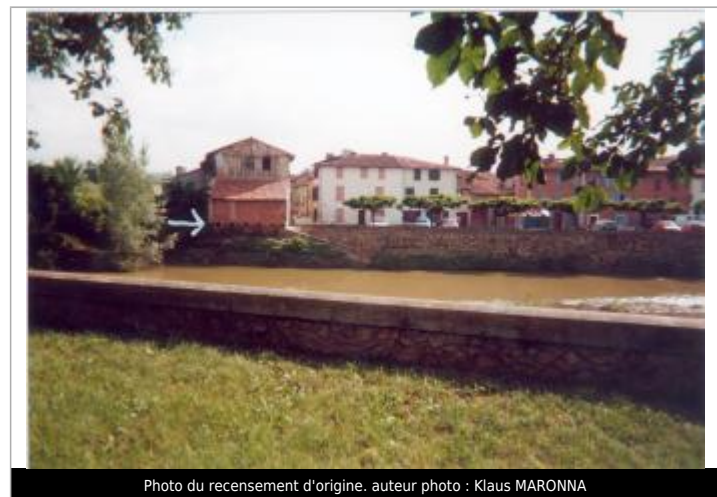
Code : GTL_R_4836 Date de mise à jour : 19/02/2018
 Auteur : SPC GTL

Maximum de l'inondation : Oui
 Visibilité : Non État du repère : Disparu
 Pérennité : Aucune Repère calculé : Non
 PHEC : Non renseigné
