Commune : DAUMAZAN-SUR-ARIZE

**100m en amont du pont.**

Rivière : L' Arize

**GÉNÉRAL****Unité de gestion :** Garonne-Tarn-Lot**Code :** GTL\_S\_4013**Date de mise à jour :** 25/10/2017**Auteur :** SPC GTL

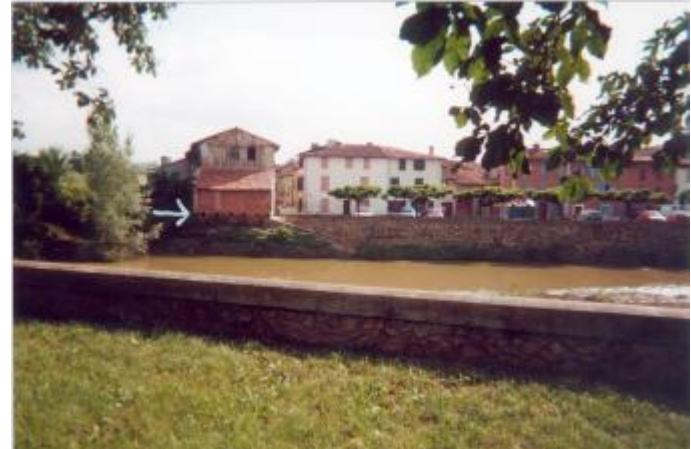
Photo du recensement d'origine. auteur photo : Klaus MARONNA

**11 Juin 2000**Nature de l'inondation : **Débordement de cours d'eau**Altitude calculée de l'eau : **non déterminé**Nature du repère : **Laisse d'inondation****Commentaires :** Photographie prise le 14/06/2000. Vue sur la rive gauche. La crue a laissé une trace d'humidité homogène sur le bâtiment en briques (pointillés). Le parking à droite de ce bâtiment - ainsi que les maisons derrière - ont été inondés.**GÉNÉRAL****Code :** GTL\_R\_4836**Auteur :** SPC GTL**Date de mise à jour :**

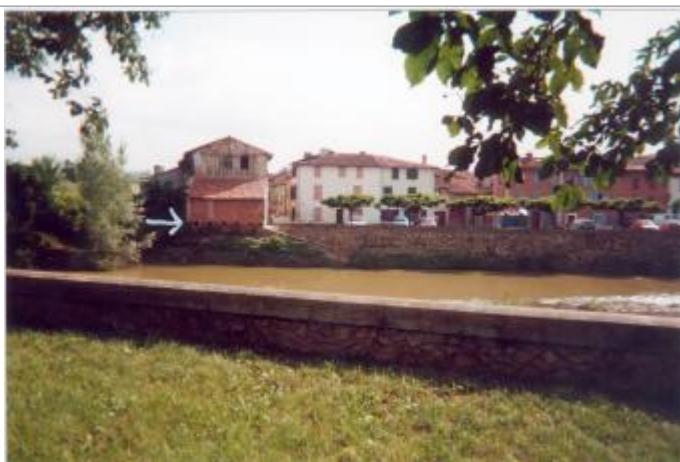
**MARQUE****Maximum de l'inondation :** Oui**Visibilité :** Non**État du repère :** Disparu**Pérennité :** Aucune**Repère calculé :** Non**PHEC :** Non renseigné**SOURCE DE REPÉRAGE : LA CRUE DE 11/06/2000 DE LA GARONNE- L'ARIZE- LA LÈZE- LA SAVE, RECUEIL PHOTOGRAPHIQUE. -****Type de repérage :** Campagne de terrain post-inondation  
**Organisme :** Bureau d'études**NIVELLEMENT D'ORIGINE****Méthode :** Non renseigné**Organisme :** Inconnu**Référence nivélée :** Autre type de référence**Système altimétrique :** NGF IGN 1969 (système normal)

Photo du recensement d'origine. auteur photo : Klaus MARONNA
