Commune : **DAUMAZAN-SUR-ARIZE**

Rivière : **L' Arize**

En amont immédiat du pont.

Unité de gestion : Garonne-Tarn-Lot
Code : GTL_S_4019 **Date de mise à jour :** 07/11/2023
Auteur : SPC GTL

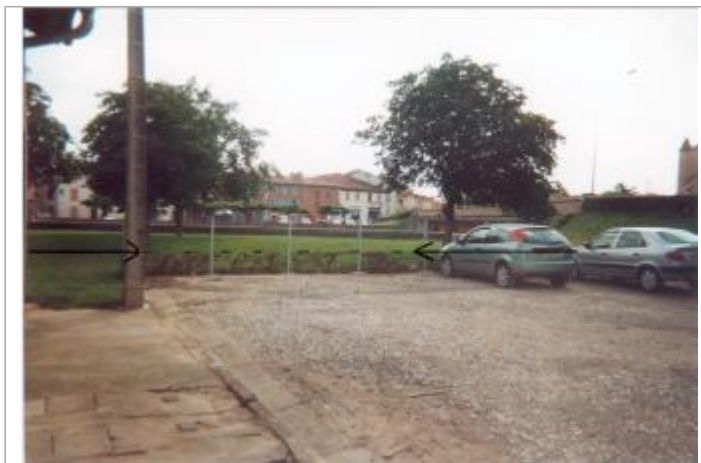
Photo du recensement d'origine. auteur photo : Klaus MARONNA

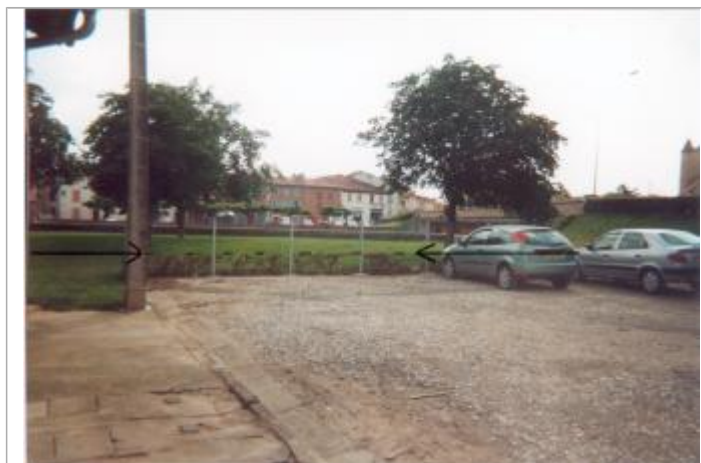
Commentaires : Photographie prise le 14/06/2000. Les débris dans le grillage (tirets) indiquent le niveau atteint par la crue qui est de 0 - 58m.

Maximum de l'inondation : Oui
Visibilité : Non **État du repère :** Disparu
Pérennité : Aucune **Repère calculé :** Non
PHEC : Non renseigné

Photo du recensement d'origine. auteur photo : Klaus MARONNA
