Commune : **DAUMAZAN-SUR-ARIZE** | Rivière : **L' Arize**

Unité de gestion : Garonne-Tarn-Lot
 Code : GTL_S_4019 Date de mise à jour : 07/11/2023
 Auteur : SPC GTL

Code : GTL_R_4837 Date de mise à jour : 17/04/2018
 Auteur : SPC GTL

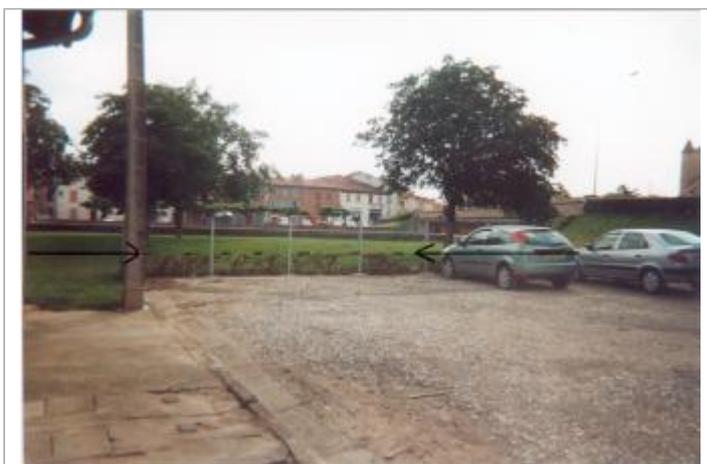
En amont immédiat du pont.

Photo du recensement d'origine. auteur photo : Klaus MARONNA

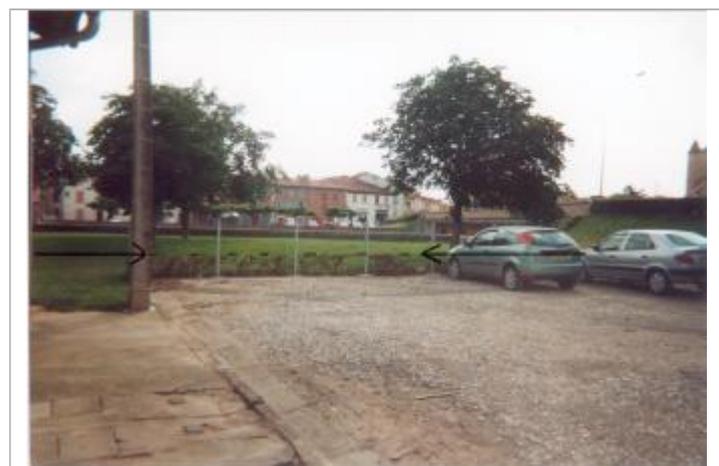
Commentaires : Photographie prise le 14/06/2000. Les débris dans le grillage (tirets) indiquent le niveau atteint par la crue qui est de 0 - 58m.

Photo du recensement d'origine. auteur photo : Klaus MARONNA

Maximum de l'inondation : Oui
 Visibilité : Non État du repère : Disparu
 Pérennité : Aucune Repère calculé : Non
 PHEC : Non renseigné
