Commune : **DAUMAZAN-SUR-ARIZE**Rivière : **L' Arize****Pont****1** Repère(s) sur le site**GÉNÉRAL****Unité de gestion :** Garonne-Tarn-Lot**Code :** GTL_S_4016**Date de mise à jour :** 25/10/2017**Auteur :** SPC GTL

GÉNÉRAL**Code :** GTL_R_4838**Date de mise à jour :****Auteur :** SPC GTL

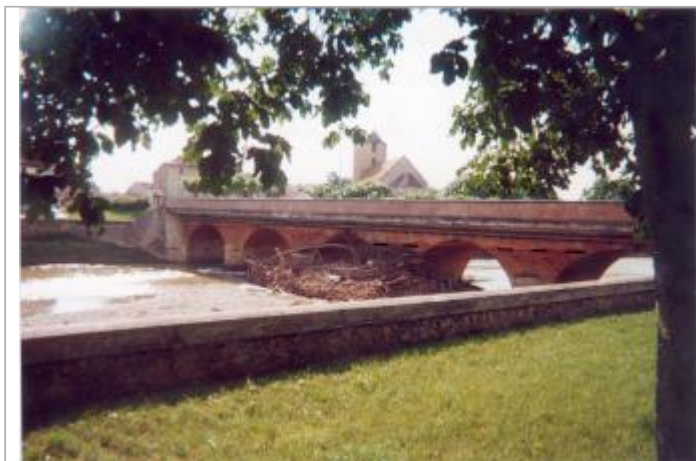
Photo du recensement d'origine. auteur photo : Klaus MARONNA

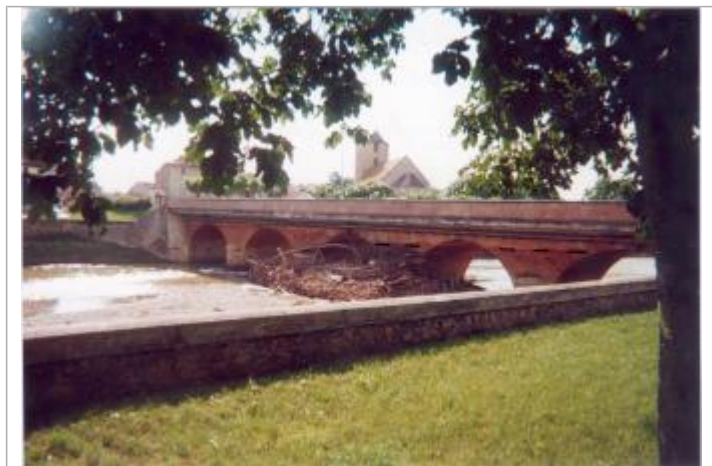
Commentaires : Photographie prise le 14/06/2000. Vue sur la face amont du pont. On distingue les traces d'un embâcle. Selon un riverain - lors de la crue - l'embâcle aurait été plus important - laissant seulement les deux arches de gauche libre. La trace d'humidité sur les 2 piles de droite (tirets) montre que le pont a été presque entièrement en charge.

Photo du recensement d'origine. auteur photo : Klaus MARONNA
