Commune : **LA BASTIDE-DE-BESPLAS**Rivière : **L' Arize****Porte de la chapelle****2**

GÉNÉRAL**Unité de gestion :** Garonne-Tarn-Lot**Code :** GTL_S_3873**Date de mise à jour :** 13/07/2017**Auteur :** SPC GTL

SOURCE DE REPÉRAGE : LA CRUE DE 11/06/2000 DE LA GARONNE- L'ARIZE- LA LÈZE- LA SAVE, RECUEIL PHOTOGRAPHIQUE. -

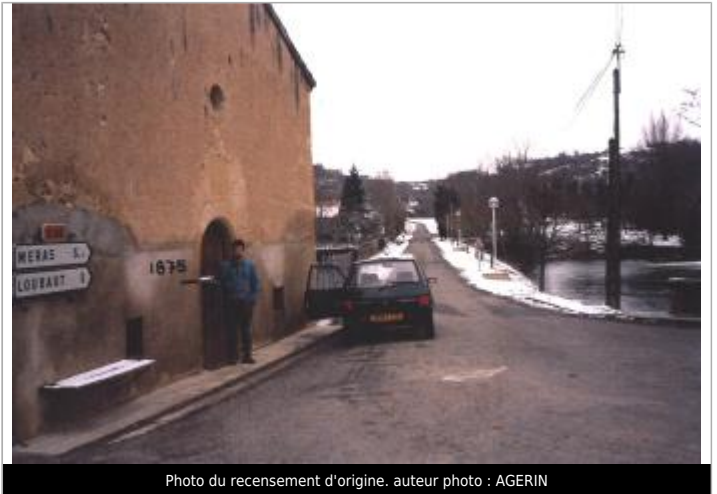
Photo du recensement d'origine. auteur photo : AGERIN

Commentaires : Photographie prise le 14/06/2000. La crue a laissé une trace de boue sur la porte (flèches pleines) - à 0 - 42 m du sol. Elle se situe à 0 - 80m en dessous du repère de la crue du 23/06/1875 qui est porté sur ce bâtiment (flèche creuse).

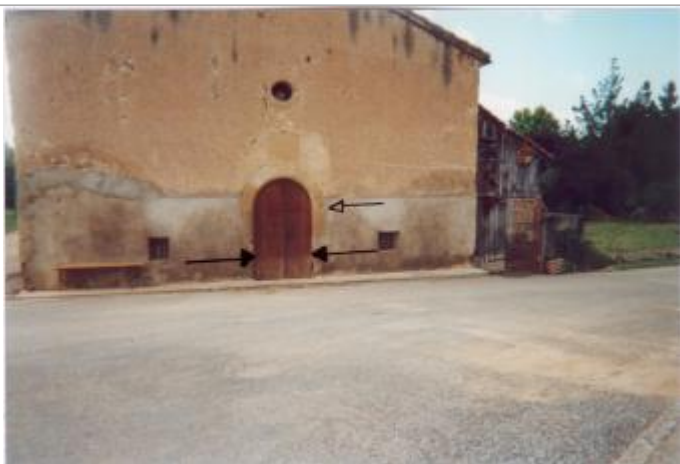
Photo du recensement d'origine. auteur photo : Klaus MARONNA
