Commune : **LA BASTIDE-DE-BESPLAS**

Rivière : **L' Arize**

## Au droit du pont.

**Code :** GTL\_S\_3872

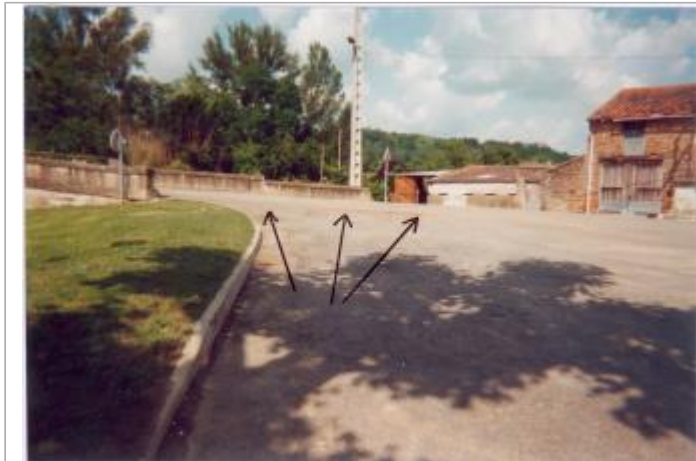
Photo du recensement d'origine. auteur photo : Klaus MARONNA

**Commentaires :** Photographie prise le 14/06/2000. Vue vers l'amont. On distingue une laisse de crue (flèches) au premier plan. Derrière - le bâtiment blanc porte une trace d'humidité homogène (tirets).

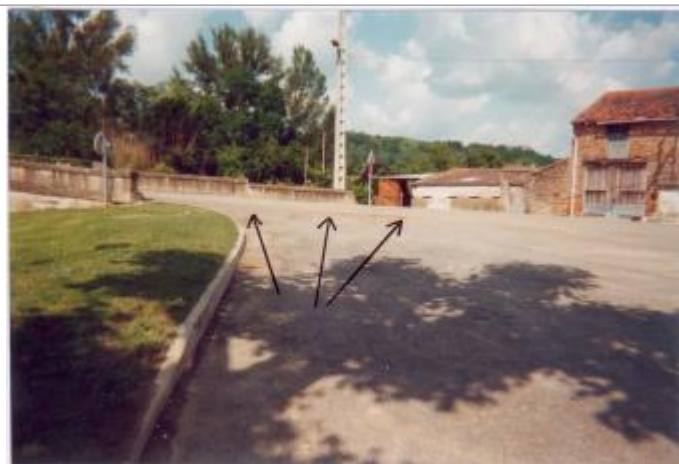
Photo du recensement d'origine. auteur photo : Klaus MARONNA
