Commune : **PAILHES** | Rivière : **La Lèze**

Eglise en aval du pont.

Unité de gestion : Garonne-Tarn-Lot
 Code : GTL_S_5129 Date de mise à jour : 25/10/2017
 Auteur : SPC GTL

Code : GTL_R_4846 Date de mise à jour : 24/04/2018
 Auteur : SPC GTL

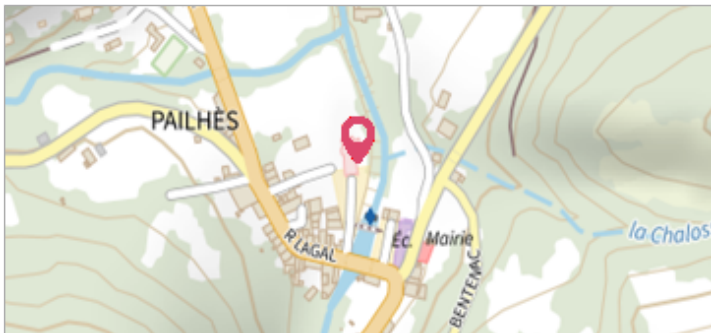
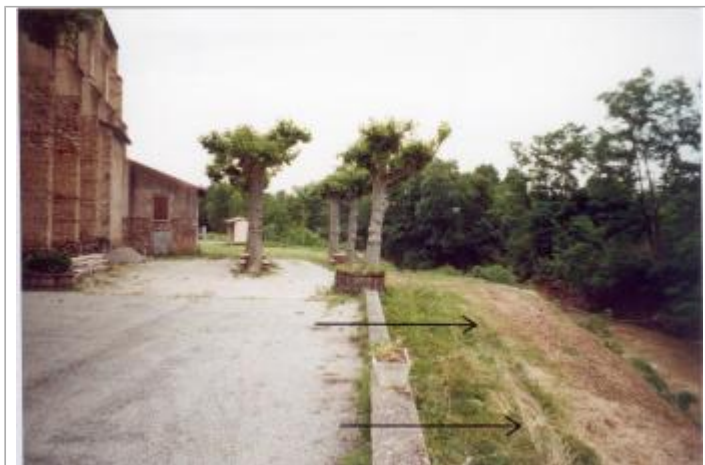
Photo du recensement d'origine. auteur photo : Klaus MARONNA

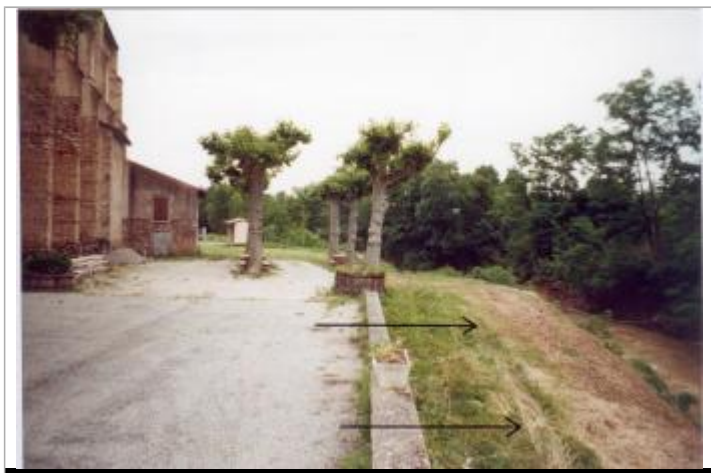
Commentaires : Photographie prise le 12/06/2000. Vue vers l'aval. La laisse de crue (flèches) - au premier plan - montre que la Lèze a coulé à plein bord. L'église et l'aire de pique nique n'ont pas été submergées.

Maximum de l'inondation : Oui
 Visibilité : Non État du repère : Disparu
 Pérennité : Aucune Repère calculé : Non
 PHEC : Non renseigné

Photo du recensement d'origine. auteur photo : Klaus MARONNA
