Commune : **ARTIGAT** | Rivière : **La Lèze**

Bâtiment municipal

Unité de gestion : Garonne-Tarn-Lot
 Code : GTL_S_5127 Date de mise à jour : 25/08/2016
 Auteur : SPC GTL

Code : GTL_R_4848 Date de mise à jour : 24/04/2018
 Auteur : SPC GTL

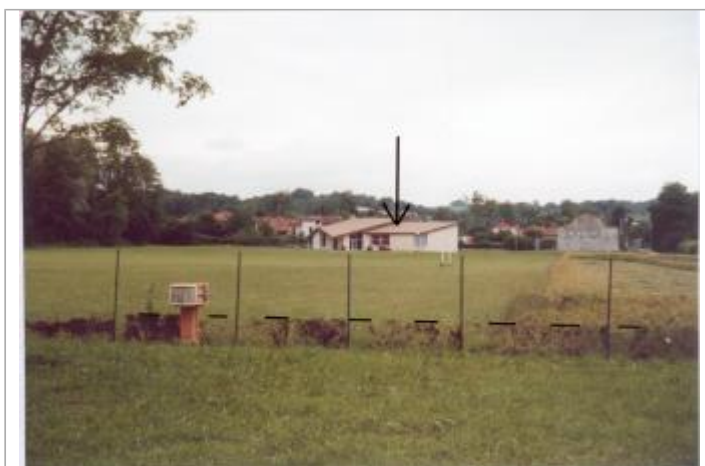
Photo du recensement d'origine. auteur photo : Klaus MARONNA

Commentaires : Photographie prise le 12/06/2000. Vue depuis le camping du village. Au premier plan - on distingue de débris déposés par la Lèze dans le grillage (tirets) - indiquant son niveau atteint. Au centre de la photographie - on aperçoit un bâtiment municipal (flèche). Il a été inondé par le ruisseau de Jacquot dont on distingue - à gauche - les arbres qui bordent le lit.

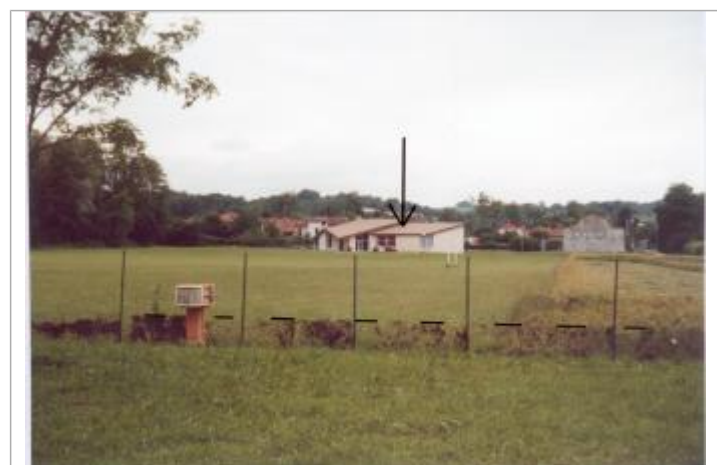
Photo du recensement d'origine. auteur photo : Klaus MARONNA

Maximum de l'inondation : Oui
 Visibilité : Non État du repère : Disparu
 Pérennité : Aucune Repère calculé : Non
 PHEC : Non renseigné
