Commune : **ARTIGAT** | Rivière : **La Lèze**

**Bâtiment municipal**

Unité de gestion : Garonne-Tarn-Lot  
 Code : GTL\_S\_5127 Date de mise à jour : 25/08/2016  
 Auteur : SPC GTL

Code : GTL\_R\_4848 Date de mise à jour : 24/04/2018  
 Auteur : SPC GTL

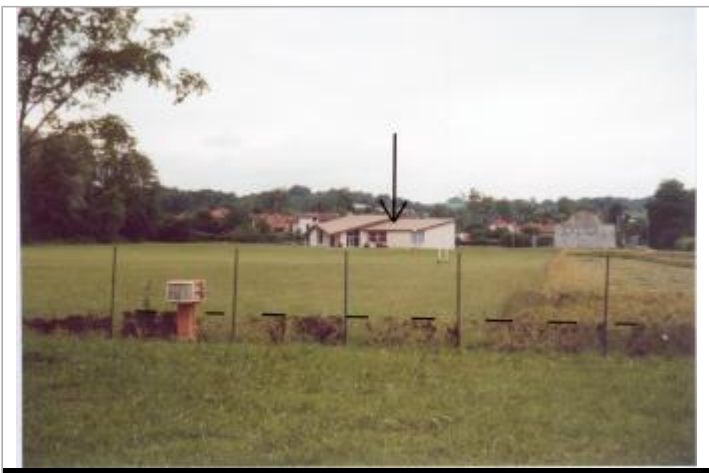
Photo du recensement d'origine. auteur photo : Klaus MARONNA

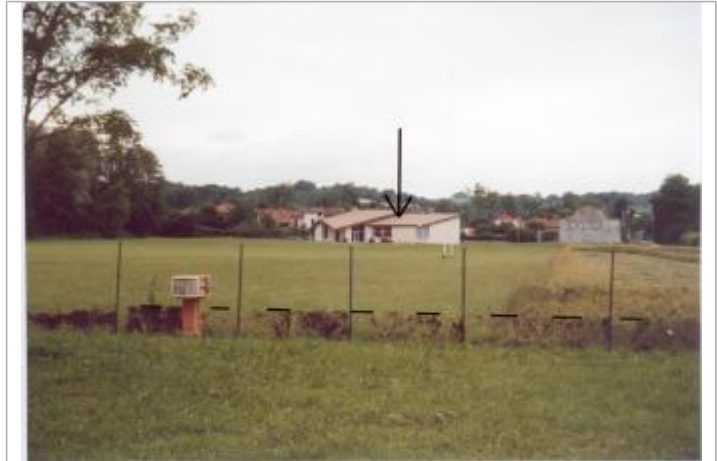
**Commentaires** : Photographie prise le 12/06/2000. Vue depuis le camping du village. Au premier plan - on distingue de débris déposés par la Lèze dans le grillage (tirets) - indiquant son niveau atteint. Au centre de la photographie - on aperçoit un bâtiment municipal (flèche). Il a été inondé par le ruisseau de Jacquot dont on distingue - à gauche - les arbres qui bordent le lit.

Photo du recensement d'origine. auteur photo : Klaus MARONNA

Maximum de l'inondation : Oui  
 Visibilité : Non État du repère : Disparu  
 Pérennité : Aucune Repère calculé : Non  
 PHEC : Non renseigné
