Commune : **ARTIGAT**

Rivière : **La Lèze**

Route d'accès au camping.

Code : GTL_S_5164

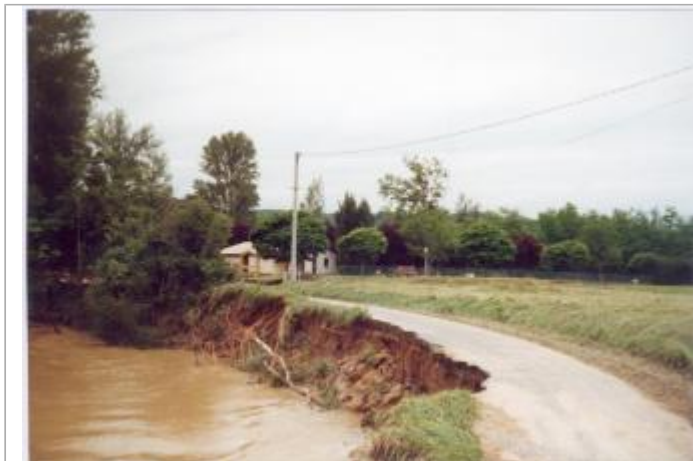
Photo du recensement d'origine. auteur photo : Klaus MARONNA

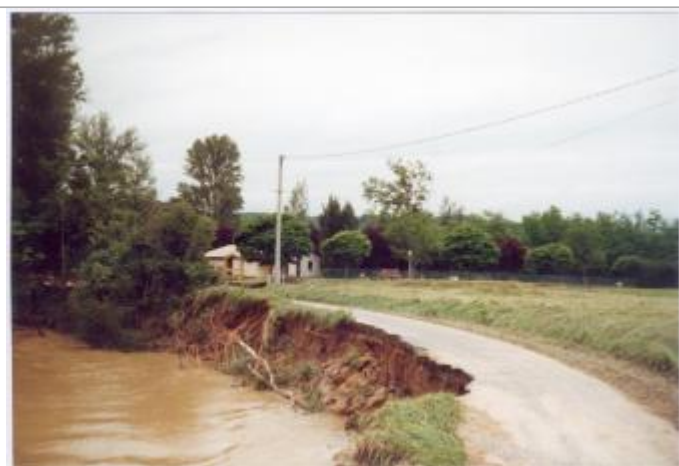
Commentaires : Photographie prise le 12/06/2000. Vue vers l'amont sur la camping et sa route d'accès. La crue a érodé la berge et endommagé la route. L'herbe couchée - à droite de la route - montre que les eaux inondantes ont court-circuité la sinuosité dans laquelle est situé le camping.

Photo du recensement d'origine. auteur photo : Klaus MARONNA
