Commune : **LEZAT-SUR-LEZE**

Rivière : **La Lèze**

## 21- faubourg du moulin.

**Code :** GTL\_S\_4382

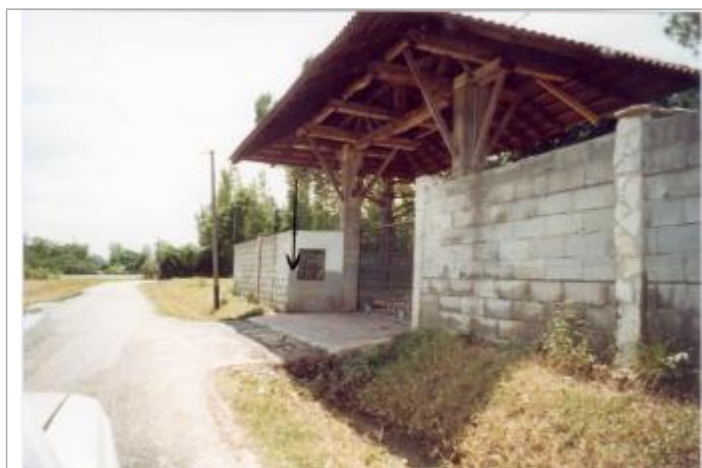
**Commentaires :** Photographie prise le 12/06/2000. Vue vers l'amont sur le portail d'entrée d'une maison. La crue a laissé une trace d'humidité homogène qui est à 1 - 08m du sol (flèche).

Photo du recensement d'origine. auteur photo : Klaus MARONNA
