Commune : LEZAT-SUR-LEZE

Plaine de Lézat

Rivière : La Lèze

1 Repère(s) sur le site**GÉNÉRAL****Unité de gestion :** Garonne-Tarn-Lot**Code :** GTL_S_4417**Date de mise à jour :** 25/08/2016**Auteur :** SPC GTL

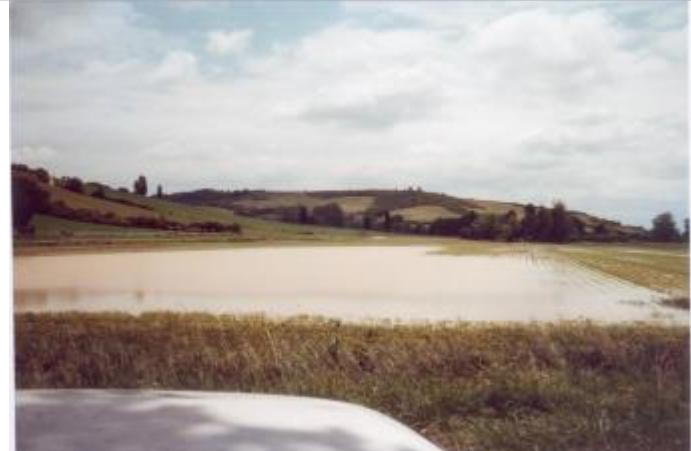
Photo du recensement d'origine. auteur photo : Klaus MARONNA

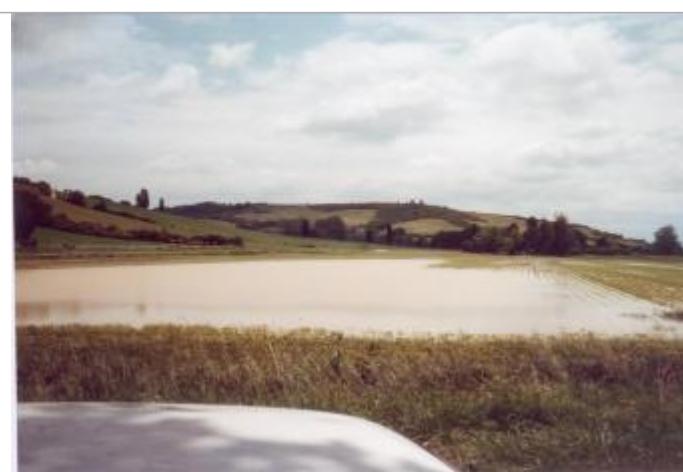
Commentaires : Photographie prise le 12/06/2000. Vue depuis la D 19 vers l'amont et la rive droite. Le lendemain de la crue - alors que la Lèze est rentrée dans son lit - une partie des eaux d'inondation n'ont pas pu évacuer la plaine inondable. Ces eaux sont piégées par le remblai de la route et les digues qui longent la Lèze.

Photo du recensement d'origine. auteur photo : Klaus MARONNA
