Commune : **LEZAT-SUR-LEZE****Station d'épuration**Rivière : **La Lèze****1**Repère(s) sur  
le site**GÉNÉRAL****Unité de gestion :** Garonne-Tarn-Lot**Code :** GTL\_S\_4400**Date de mise à jour :** 25/08/2016**Auteur :** SPC GTL

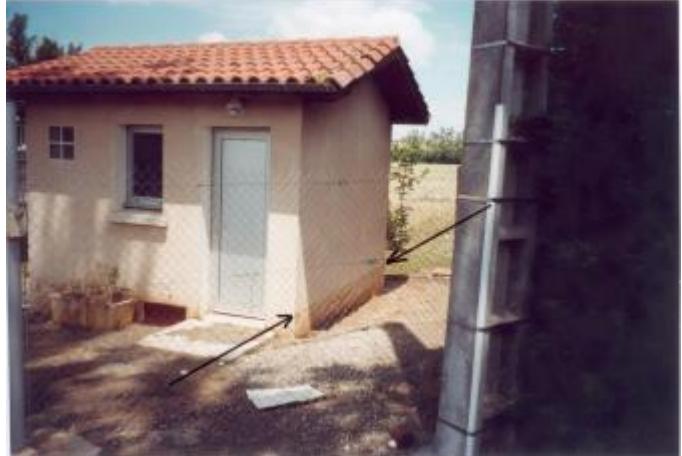
Photo du recensement d'origine. auteur photo : Klaus MARONNA

**Commentaires :** Photographie prise le 12/06/2000. La crue a laissé une trace nette sur ce bâtiment (flèche). Elle est à 0 - 30 m environ du sol. A quelques mètres - au pont de la D 19 - est située la station d'hydrométrie générale de Lézat. Avec 7 - 23m à l'échelle - la crue du 11/06/2000 avoisine une période de retour de 50 ans.

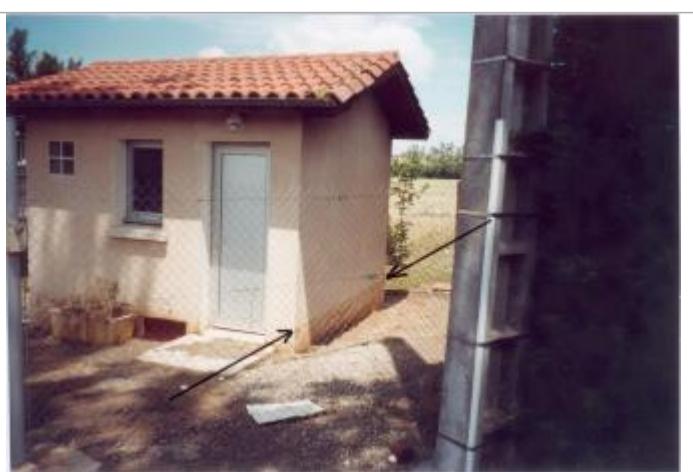
**MARQUE****Maximum de l'inondation :** Oui**Visibilité :** Non**État du repère :** Disparu**Pérennité :** Aucune**Repère calculé :** Non**PHEC :** Non renseigné**SOURCE DE REPÉRAGE : LA CRUE DE 11/06/2000 DE LA GARONNE- L'ARIZE- LA LÈZE- LA SAVE, RECUEIL PHOTOGRAPHIQUE. -****Type de repérage :** Campagne de terrain post-inondation**Organisme :** Bureau d'études**NIVELLEMENT D'ORIGINE****Méthode :** Non renseigné**Organisme :** Inconnu**Référence nivélée :** Autre type de référence**Système altimétrique :** NGF IGN 1969 (système normal)**Différence entre le niveau d'eau et la référence (en m) :** 0.300 m

Photo du recensement d'origine. auteur photo : Klaus MARONNA
