Commune : **BEAUMONT-SUR-LEZE**Rivière : **La Lèze****En amont de la D43****1** Repère(s) sur le site**GÉNÉRAL****Unité de gestion :** Garonne-Tarn-Lot**Code :** GTL\_S\_4431**Date de mise à jour :** 25/08/2016**Auteur :** SPC GTL

**GÉNÉRAL****Code :** GTL\_R\_4868**Date de mise à jour :****Auteur :** SPC GTL

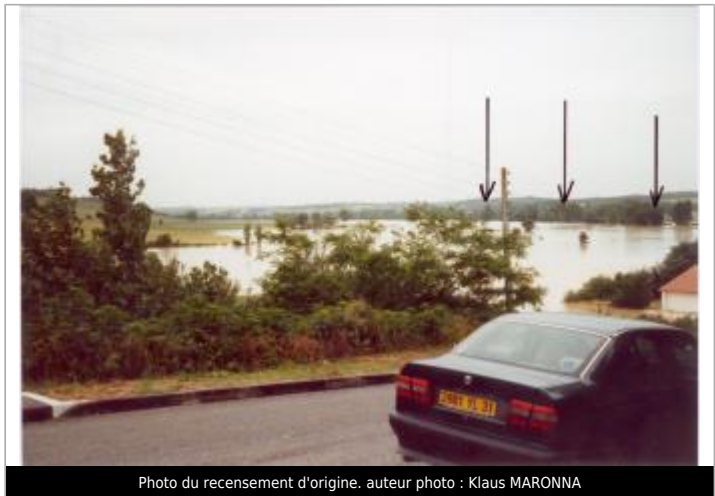
Photo du recensement d'origine. auteur photo : Klaus MARONNA

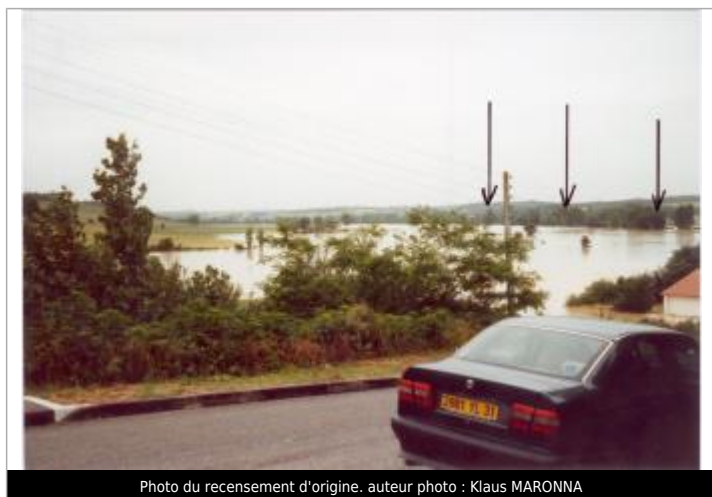
**Commentaires :** Photographie prise le 11/06/2000. Vue de l'intersection D74/D 43 vers l'amont et sur la rive droite. La photographie a été prise entre 16 et 17h - proche du maximum de la crue. On aperçoit des débordements importants en rive droite. Le lit mineur de la Lèze se situe au niveau des arbres indiqués par des flèches.

Photo du recensement d'origine. auteur photo : Klaus MARONNA
