Commune : **BEAUMONT-SUR-LEZE** | Rivière : **La Lèze**

A Majounat- 1-5 km an aval de Beaumont.

Unité de gestion : Garonne-Tarn-Lot
 Code : GTL_S_4573 Date de mise à jour : 25/08/2016
 Auteur : SPC GTL

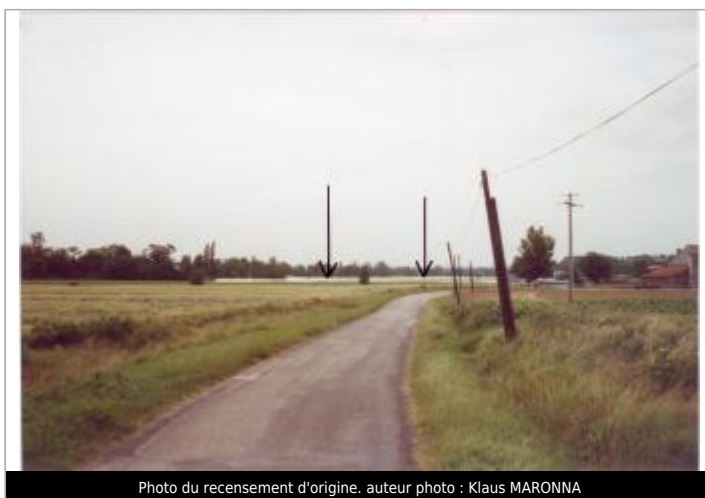
Photo du recensement d'origine. auteur photo : Klaus MARONNA

Commentaires : Photographie prise le 11/06/2000. Vue vers l'aval et sur Majounat. La photographie a été prise entre 16 et 17h - proche du maximum de la crue. On distingue des débordements importants en rive droite (flèches).

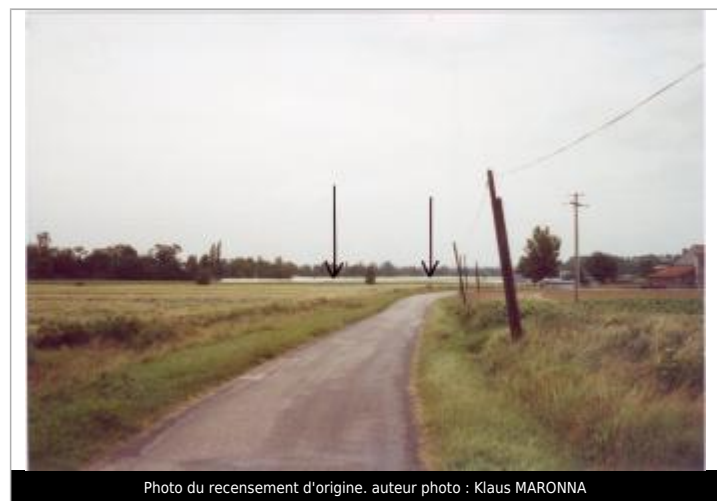
Photo du recensement d'origine. auteur photo : Klaus MARONNA

Maximum de l'inondation : Oui
 Visibilité : Non État du repère : Disparu
 Pérennité : Aucune Repère calculé : Non
 PHEC : Non renseigné
