Commune : **LABARTHE-SUR-LEZE**Rivière : **La Lèze****Chemin de Lagardelle / quartier de Labarthette.****1** Repère(s) sur le site**GÉNÉRAL****Unité de gestion :** Garonne-Tarn-Lot**Code :** GTL\_S\_4818**Date de mise à jour :** 27/10/2017**Auteur :** SPC GTL

**SOURCE DE REPÉRAGE : LA CRUE DE 11/06/2000 DE LA GARONNE- L'ARIZE- LA LÈZE- LA SAVE, RECUEIL PHOTOGRAPHIQUE. -**

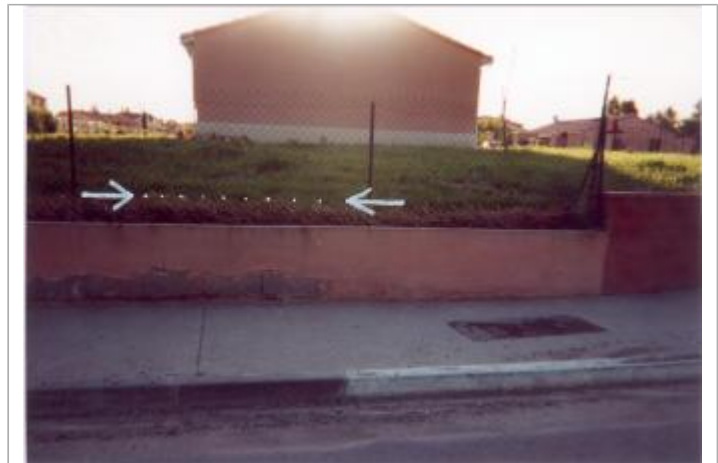
Photo du recensement d'origine. auteur photo : Klaus MARONNA

**Commentaires :** Photographie prise le 16/06/2000. Vue opposée à la Lèze et au quartier de Labarthette. Dans le grillage on distingue des débris déposés par la Lèze (pointillés). Alors que le chemin de Lagardelle (premier plan) était submergé - la maison au centre n'a pas touchée par l'inondation. Cette fiche est à comparer avec la fiche suivante qui présente une prise de vue opposée à celle-ci.

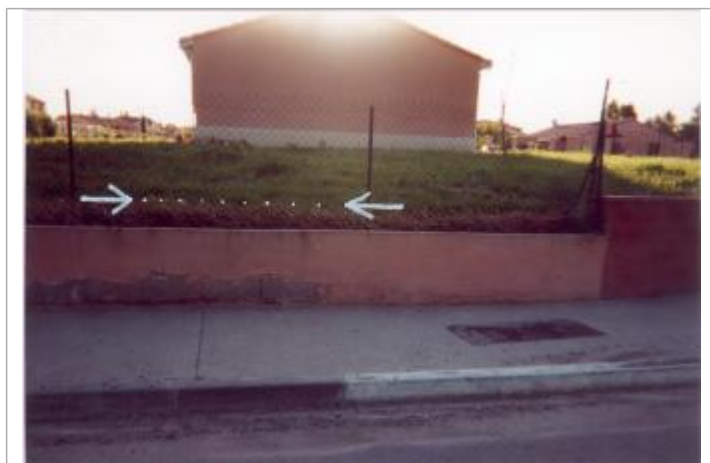
**MARQUE****Maximum de l'inondation :** Oui**Visibilité :** Non**État du repère :** Disparu**Pérennité :** Aucune**Repère calculé :** Non**PHEC :** Non renseigné

**Type de repérage :** Campagne de terrain post-inondation**Organisme :** Bureau d'études**NIVELLEMENT D'ORIGINE****Méthode :** Non renseigné**Organisme :** Inconnu**Référence nivelée :** Autre type de référence**Système altimétrique :** NGF IGN 1969 (système normal)**Différence entre le niveau d'eau et la référence (en m) :** 0.390 m

Photo du recensement d'origine. auteur photo : Klaus MARONNA
