Commune : **LABARTHE-SUR-LEZE**Rivière : **La Lèze****Chemin de Lagardelle / quartier de Labarhette****1** Repère(s) sur le site**GÉNÉRAL****Unité de gestion :** Garonne-Tarn-Lot**Code :** GTL_S_4825**Date de mise à jour :** 27/10/2017**Auteur :** SPC GTL

GÉNÉRAL**Code :** GTL_R_4878**Date de mise à jour :****Auteur :** SPC GTL

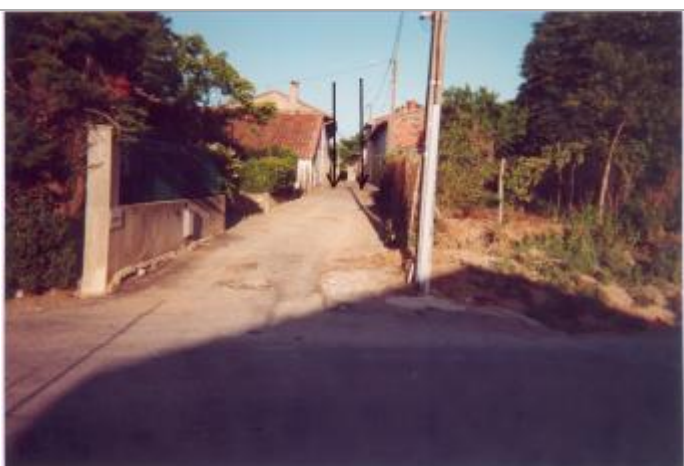
Commentaires : Photographie prise le 16/06/2000. Prise de vue opposée à la fiche précédente. Vue vers la Lèze et le quartier de Labarhette. Dans la rue en fac on distingue une laisse de crue (flèches) qui prouve que les maisons au centre n'ont pas été touchées par la crue. Cette fiche et la précédente mettent en évidence que le chemin de Lagardelle était bordé des 2 côtés de terrains émergés. Lors de l'inondation - il a fait office de chenal de crue.

Photo du recensement d'origine. auteur photo : Klaus MARONNA
