Commune : **LABARTHE-SUR-LEZE**Rivière : **La Lèze****Chemin de Lagardelle / quartier de Labarhette****1** Repère(s) sur le site**GÉNÉRAL****Unité de gestion :** Garonne-Tarn-Lot**Code :** GTL\_S\_4825**Date de mise à jour :** 27/10/2017**Auteur :** SPC GTL

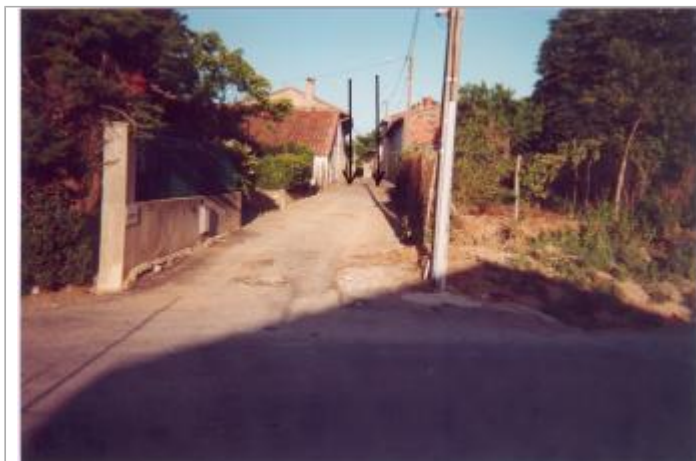
Photo du recensement d'origine. auteur photo : Klaus MARONNA

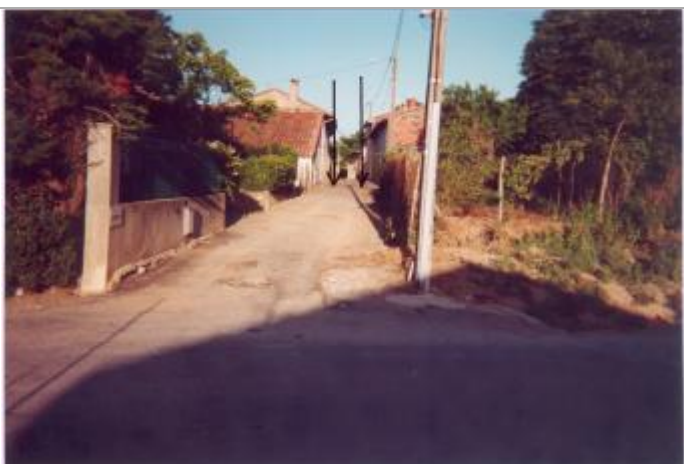
**Commentaires :** Photographie prise le 16/06/2000. Prise de vue opposée à la fiche précédente. Vue vers la Lèze et le quartier de Labarhette. Dans la rue en fac on distingue une laisse de crue (flèches) qui prouve que les maisons au centre n'ont pas été touchées par la crue. Cette fiche et la précédente mettent en évidence que le chemin de Lagardelle était bordé des 2 côtés de terrains émergés. Lors de l'inondation - il a fait office de chenal de crue.

Photo du recensement d'origine. auteur photo : Klaus MARONNA
