Commune : **LABARTHE-SUR-LEZE****Chemin de Lagardelle**Rivière : **La Lèze****1** Repère(s) sur le site**GÉNÉRAL****Unité de gestion :** Garonne-Tarn-Lot**Code :** GTL_S_4835**Date de mise à jour :** 25/08/2016**Auteur :** SPC GTL

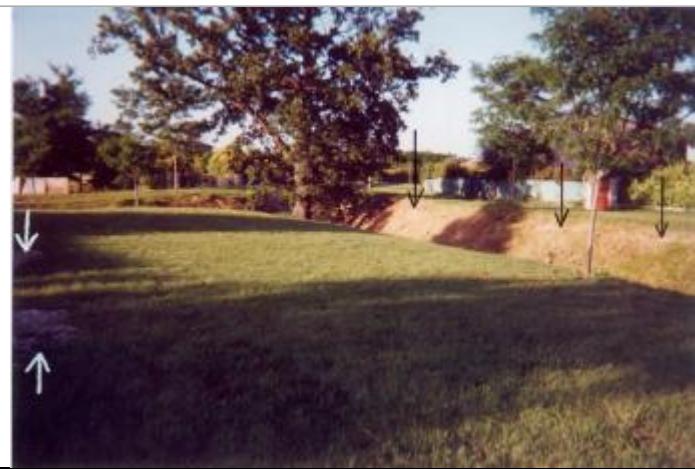
**11 Juin 2000**Nature de l'inondation : **Débordement de cours d'eau**Altitude calculée de l'eau : **non déterminé**Nature du repère : **Laisse d'inondation****Commentaires :** Photographie prise le 16/06/2000. Vue vers l'aval sur un fossé. A droite du fossé on distingue une laisse de crue nette (flèches noires). Au premier plan - à gauche du fossé - le terrain a été inondé comme en témoignent les débris déposés par la crue (flèches blanches).**GÉNÉRAL****Code :** GTL_R_4879**Auteur :** SPC GTL**Date de mise à jour :**

Photo du recensement d'origine. auteur photo : Klaus MARONNA
