Commune : **SAMATAN**Rivière : **La Save****Bâtiment au centre ville.****1**Repère(s) sur  
le site**GÉNÉRAL****Unité de gestion :** Garonne-Tarn-Lot**Code :** GTL\_S\_2864**Date de mise à jour :** 25/08/2016**Auteur :** SPC GTL

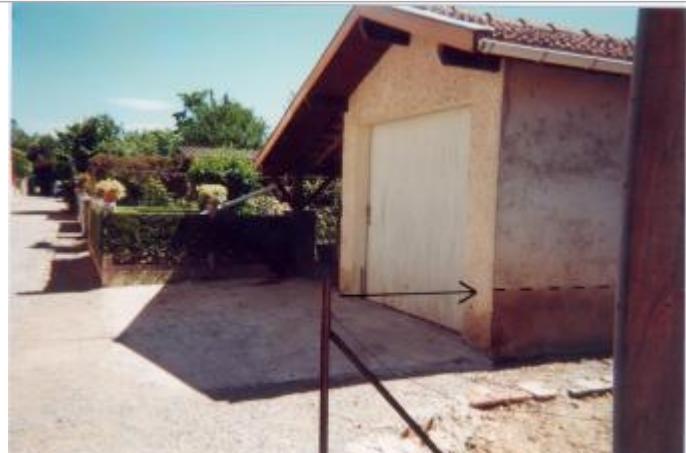
Photo du recensement d'origine. auteur photo : Klaus MARONNA

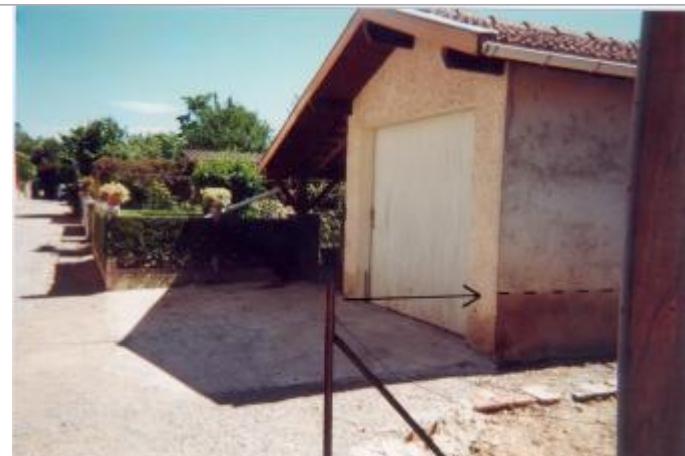
**11 Juin 2000**Nature de l'inondation : **Débordement de cours d'eau****Altitude calculée de l'eau : non déterminé**Nature du repère : **Laisse d'inondation****Commentaires :** Photographie prise le 17/06/2000. Sur le mur du garage - la crue a laissé une trace d'humidité nette (tirets) qui est à 0 - 64m du sol.**GÉNÉRAL****Code :** GTL\_R\_4889**Date de mise à jour :****Auteur :** SPC GTL

**MARQUE****Maximum de l'inondation :** Oui**Visibilité :** Non**État du repère :** Disparu**Pérennité :** Aucune**Repère calculé :** Non**PHEC :** Non renseigné**SOURCE DE REPÉRAGE : LA CRUE DE 11/06/2000 DE LA GARONNE- L'ARIZE- LA LÈZE- LA SAVE, RECUEIL PHOTOGRAPHIQUE. -****Type de repérage :** Campagne de terrain post-inondation  
**Organisme :** Bureau d'études**NIVELLEMENT D'ORIGINE****Méthode :** Non renseigné**Organisme :** Inconnu**Référence nivélée :** Autre type de référence**Système altimétrique :** NGF IGN 1969 (système normal)**Différence entre le niveau d'eau et la référence (en m) :** 0.640 m

Photo du recensement d'origine. auteur photo : Klaus MARONNA
