Commune : **L'ISLE-JOURDAIN**

Rivière : **La Save**

**10- place de la marne.**

**Unité de gestion :** Garonne-Tarn-Lot  
**Code :** GTL\_S\_3266 **Date de mise à jour :** 09/11/2017  
**Auteur :** SPC GTL

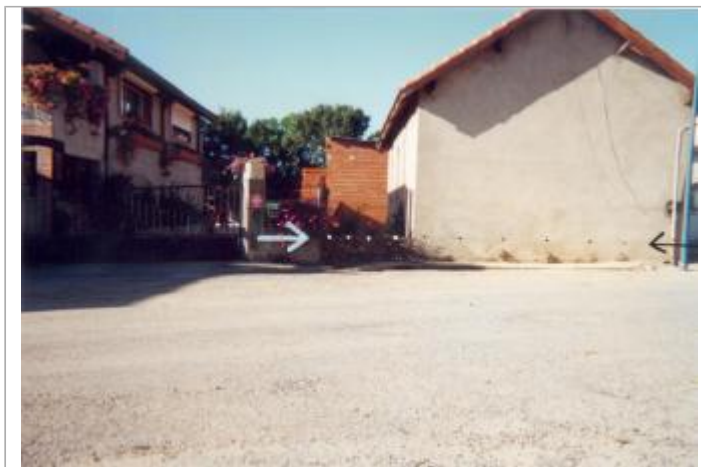
Photo du recensement d'origine. auteur photo : Klaus MARONNA

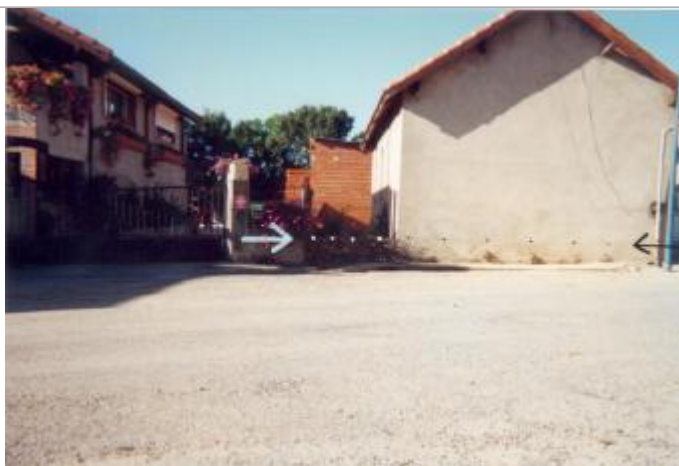
**Commentaires :** Photographie prise le 17/06/2000. La crue a laissé des débris dans le grillage (pointillés blancs) et une trace nette sur la maison (pointillés noirs). Cette trace est à 0 - 58m du sol.

Photo du recensement d'origine. auteur photo : Klaus MARONNA
