Commune : **LEVIGNAC** | Rivière : **La Save**

**Stade**

**Unité de gestion :** Garonne-Tarn-Lot  
**Code :** GTL\_S\_3632      **Date de mise à jour :** 25/08/2016  
**Auteur :** SPC GTL

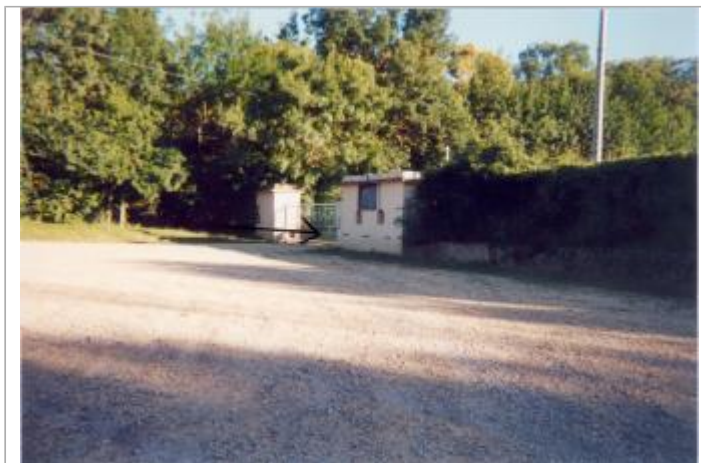
Photo du recensement d'origine. auteur photo : Klaus MARONNA

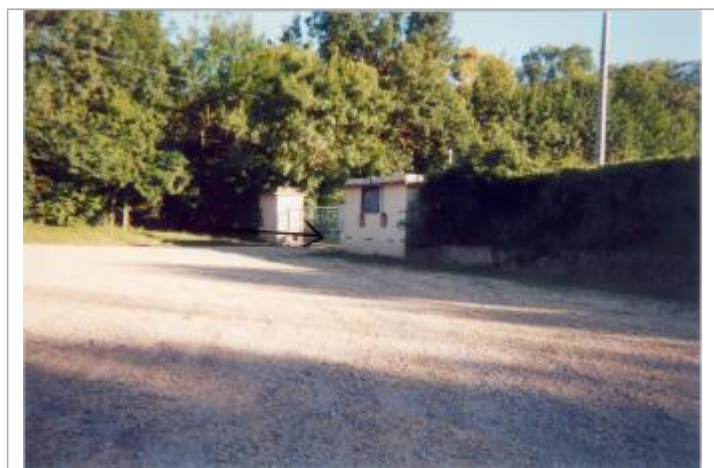
**Commentaires :** Vue sur le portail d'entrée du stade. La crue a laissé une trace d'humidité homogène sur le portail (tirets). Elle est à 0,45m du sol. Photographie prise le 17/06/2000.

Photo du recensement d'origine. auteur photo : Klaus MARONNA
