Commune : **SAINT-PAUL-SUR-SAVE**Rivière : **La Save****Stade****1** Repère(s) sur le site**GÉNÉRAL****Unité de gestion :** Garonne-Tarn-Lot**Code :** GTL_S_3737**Date de mise à jour :** 25/08/2016**Auteur :** SPC GTL

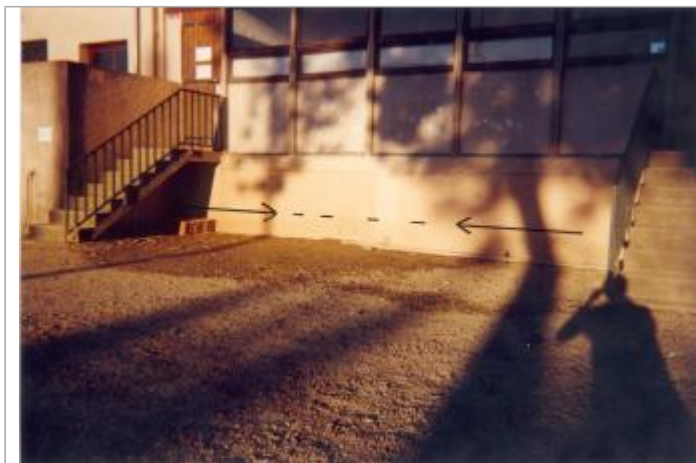
Photo du recensement d'origine. auteur photo : Klaus MARONNA

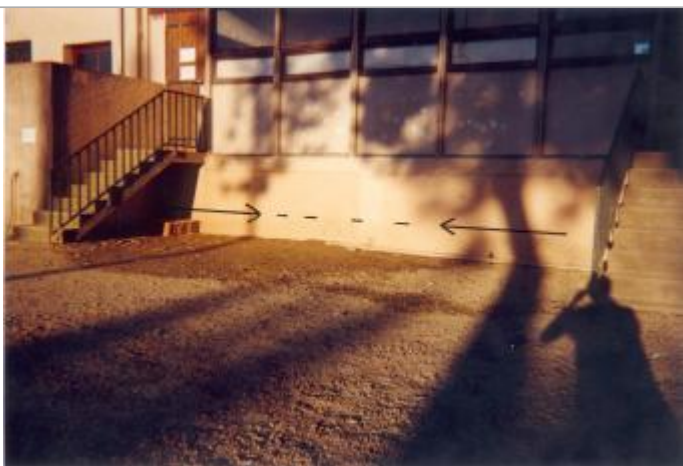
**11 Juin 2000**Nature de l'inondation : **Débordement de cours d'eau**Altitude calculée de l'eau : **non déterminé**Nature du repère : **Laisse d'inondation****Commentaires :** Photographie prise le 17/06/2000. Vue sur le bâtiment du stade. On distingue difficilement une trace - pourtant nette - laissée par la crue (tirets). Elle est à 0 - 35m du sol.**GÉNÉRAL****Code :** GTL_R_4900**Date de mise à jour :****Auteur :** SPC GTL

MARQUE**Maximum de l'inondation :** Oui**Visibilité :** Non**État du repère :** Disparu**Pérennité :** Aucune**Repère calculé :** Non**PHEC :** Non renseigné**SOURCE DE REPÉRAGE : LA CRUE DE 11/06/2000 DE LA GARONNE- L'ARIZE- LA LÈZE- LA SAVE, RECUEIL PHOTOGRAPHIQUE. -****Type de repérage :** Campagne de terrain post-inondation**Organisme :** Bureau d'études**NIVELLEMENT D'ORIGINE****Méthode :** Non renseigné**Organisme :** Inconnu**Référence nivelée :** Autre type de référence**Système altimétrique :** NGF IGN 1969 (système normal)**Différence entre le niveau d'eau et la référence (en m) :** 0.350 m

Photo du recensement d'origine. auteur photo : Klaus MARONNA
