Commune : **SAINT-PAUL-SUR-SAVE** | Rivière : **La Save**

**Stade**

Unité de gestion : Garonne-Tarn-Lot  
 Code : GTL\_S\_3737 Date de mise à jour : 25/08/2016  
 Auteur : SPC GTL

**11 juin 2000** Altitude calculée de l'eau : **non déterminé**

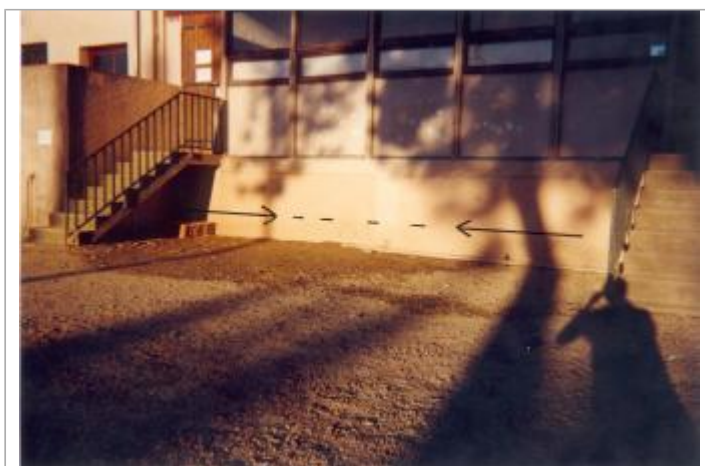
Photo du recensement d'origine. auteur photo : Klaus MARONNA

**Commentaires** : Photographie prise le 17/06/2000. Vue sur le bâtiment du stade. On distingue difficilement une trace - pourtant nette - laissée par la crue (tirets). Elle est à 0 - 35m du sol.

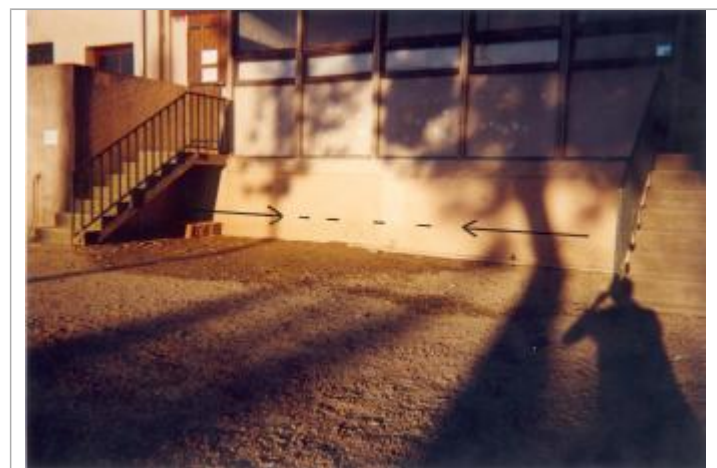
Photo du recensement d'origine. auteur photo : Klaus MARONNA

Maximum de l'inondation : Oui  
 Visibilité : Non État du repère : Disparu  
 Pérennité : Aucune Repère calculé : Non  
 PHEC : Non renseigné

Méthode : Non renseigné  
 Organisme : Inconnu  
 Référence nivelée : Autre type de référence  
 Système altimétrique : NGF IGN 1969 (système normal)  
 Différence entre le niveau d'eau et la référence (en m) : 0.350 m
