Commune : **BLAN**

Rivière : **Le Sor**

**A 0-5 km du bourg de Blan- le bar-restaurant " le Robinson".**

**Unité de gestion :** Garonne-Tarn-Lot  
**Code :** GTL\_S\_6712 **Date de mise à jour :** 03/11/2017  
**Auteur :** SPC GTL

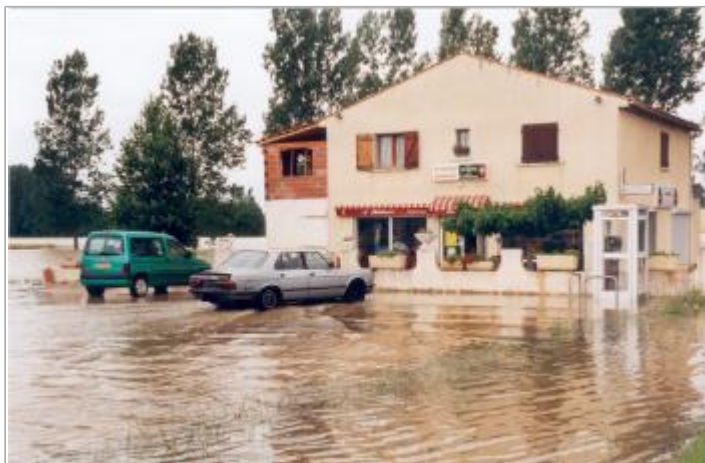
Photo du recensement d'origine. auteur photo : Klaus MARONNA

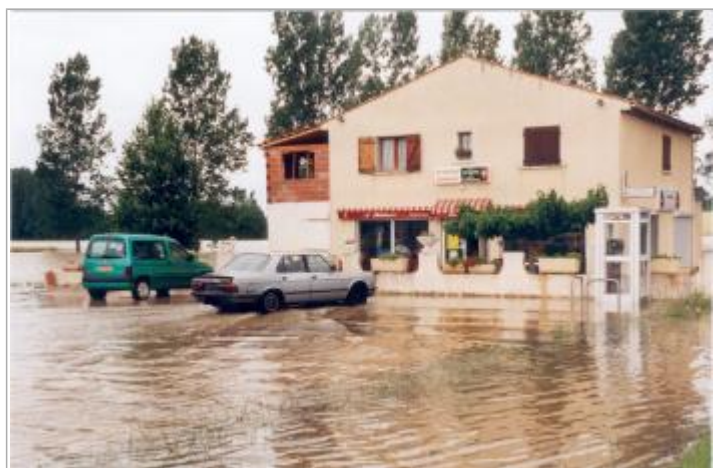
**Commentaires :** Le bar-restaurant est cerné par les eaux et inondé sous 0 - 15m. La rampe accès au pont de la RD 84 côté sud - est en partie responsable de cette submersion. Source: TH. Antoine - la Dépêche - agence de Castres.

Photo du recensement d'origine. auteur photo : Klaus MARONNA
