Commune : **MARQUEFAVE**Rivière : **La Garonne****Chemin du Tousquet****5**Repère(s) sur  
le site**GÉNÉRAL****Unité de gestion :** Garonne-Tarn-Lot**Code :** GTL\_S\_3750**Date de mise à jour :** 25/08/2016**Auteur :** SPC GTL

**GÉNÉRAL****Code :** GTL\_R\_4943**Date de mise à jour :****Auteur :** SPC GTL

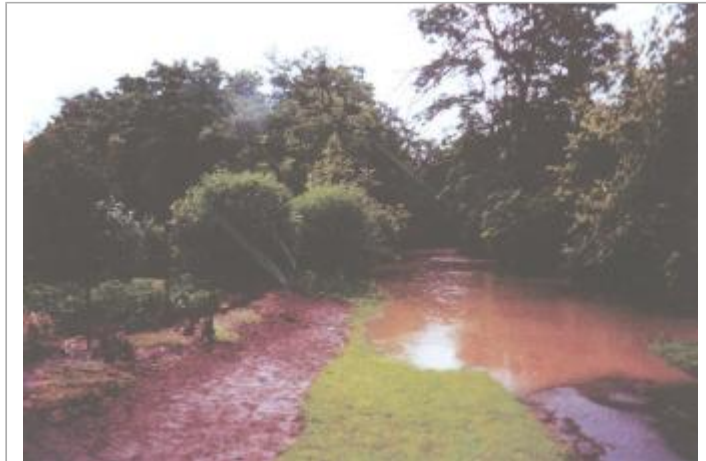
Photo du recensement d'origine. auteur photo : AGERIN

**Commentaires :** Le chemin du Tousquet - situé en rive gauche - est en partie inondé par les eaux de débordement - comme le montre la photographie. Les laisses de crues - à gauche de l'image sur le bord du chemin - montrent que la hauteur d'eau a été beaucoup plus importante à cet endroit - donc que la photographie a été prise nettement après le pic de crue. Source commune de Marquefave

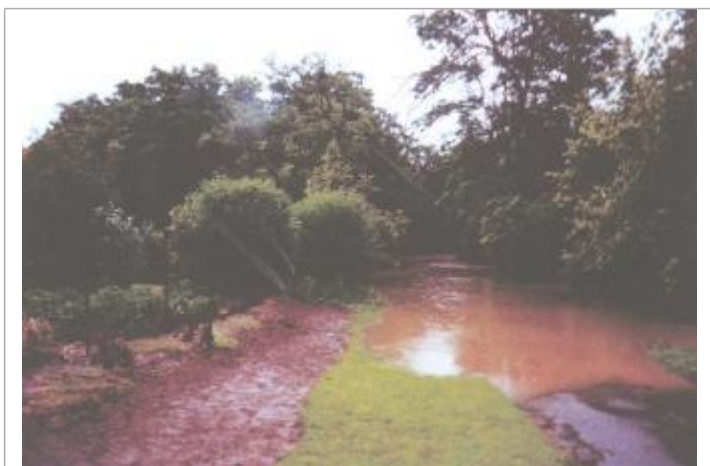
Photo du recensement d'origine. auteur photo : AGERIN
