Commune : **MARQUEFAVE**Rivière : **La Garonne****Chemin du Tousquet****5** Repère(s) sur le site**GÉNÉRAL****Unité de gestion :** Garonne-Tarn-Lot**Code :** GTL\_S\_3750**Date de mise à jour :** 25/08/2016**Auteur :** SPC GTL

**GÉNÉRAL****Code :** GTL\_R\_4943**Date de mise à jour :****Auteur :** SPC GTL

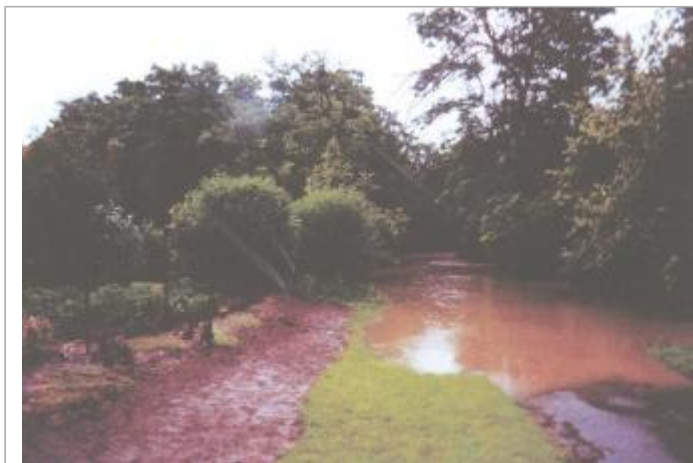
Photo du recensement d'origine. auteur photo : AGERIN

**Commentaires :** Le chemin du Tousquet - situé en rive gauche - est en partie inondé par les eaux de débordement - comme le montre la photographie. Les laisses de crues - à gauche de l'image sur le bord du chemin - montrent que la hauteur d'eau a été beaucoup plus importante à cet endroit - donc que la photographie a été prise nettement après le pic de crue. Source commune de Marquefave

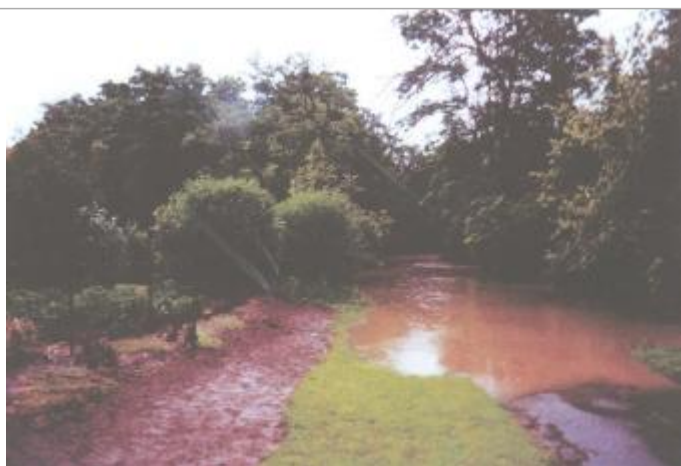
**MARQUE****Maximum de l'inondation :** Oui**Visibilité :** Non**État du repère :** Disparu**Pérennité :** Aucune**Repère calculé :** Non**PHEC :** Non**SOURCE DE REPÉRAGE : RECENSEMENT SSV PAPI 2020-2023 -****Type de repérage :** Contribution spontanée web ou smartphone**Organisme(s) :** AGERIN, Syndicat Rivières Salat-Volp**NIVELLEMENT D'ORIGINE****Méthode :** Non renseigné**Organisme :** Inconnu**Référence nivelée :** Autre type de référence**Système altimétrique :** NGF IGN 1969 (système normal)

Photo du recensement d'origine. auteur photo : AGERIN
